NPO都市災害に備える技術者の会 大阪北部地震(2018.6.18発生)

現地調査 2018年6月24日

現地調査 写真(伊藤、太田、北、片瀬)

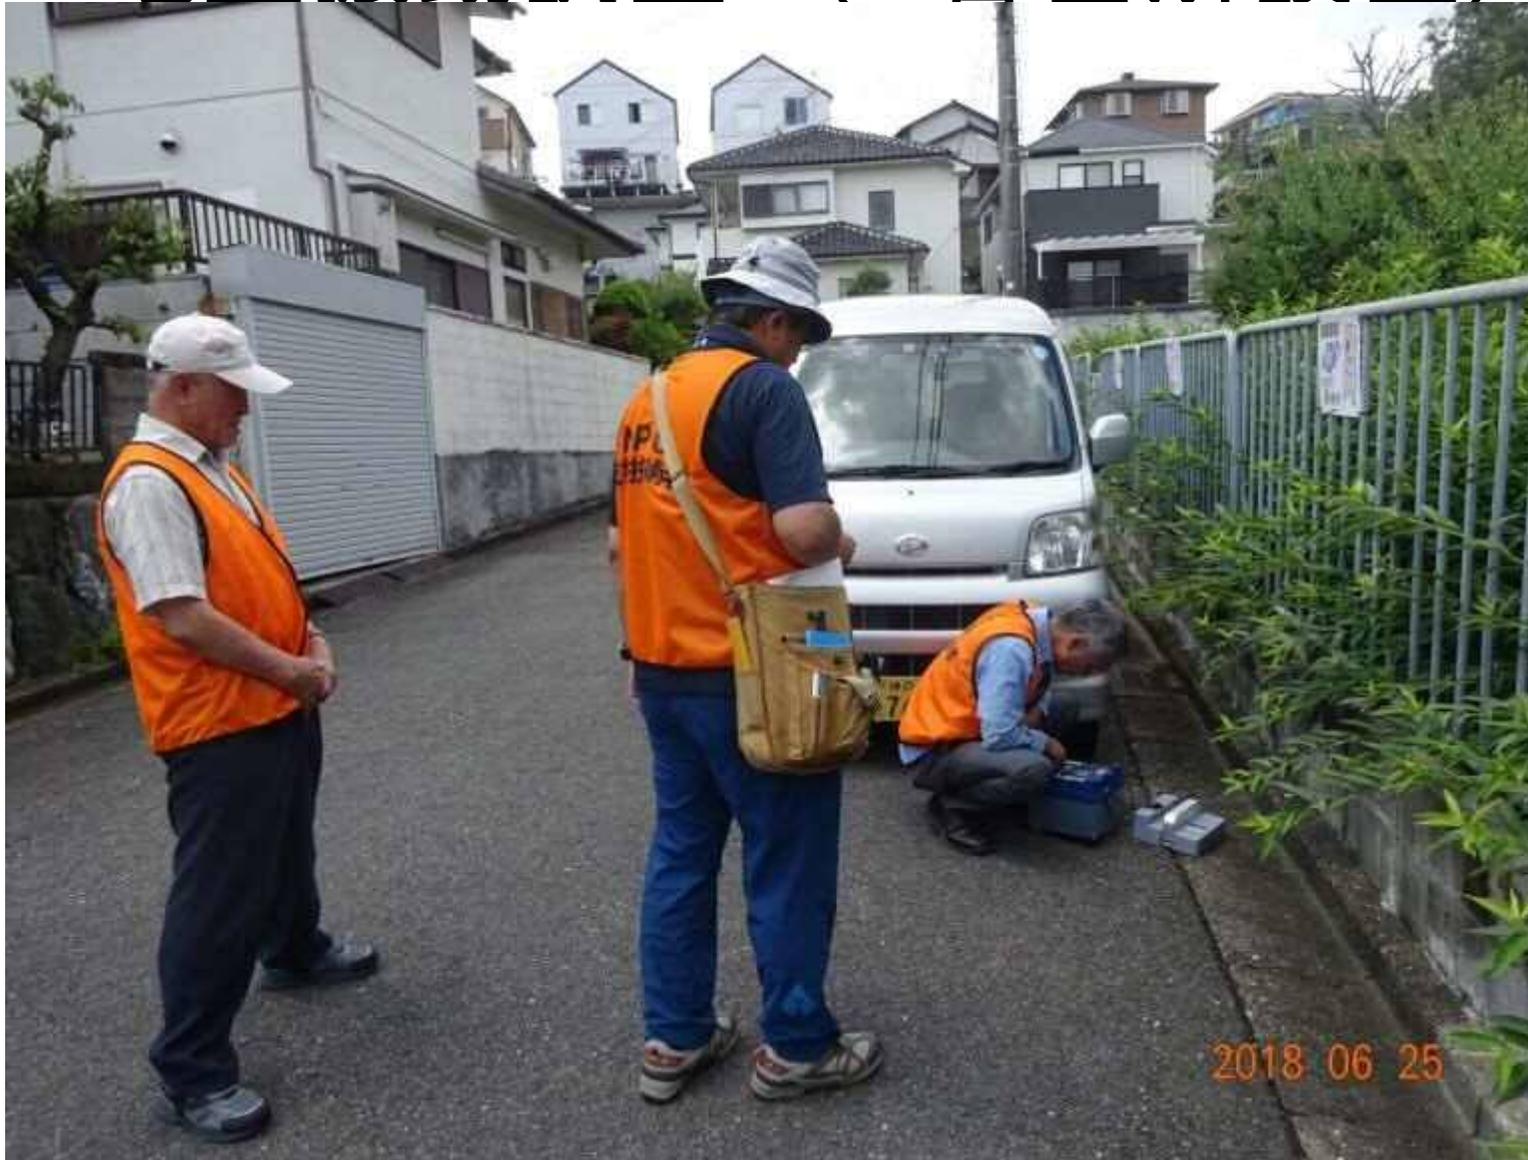
高槻市南平台 地盤振動調査（4台箇所設置）

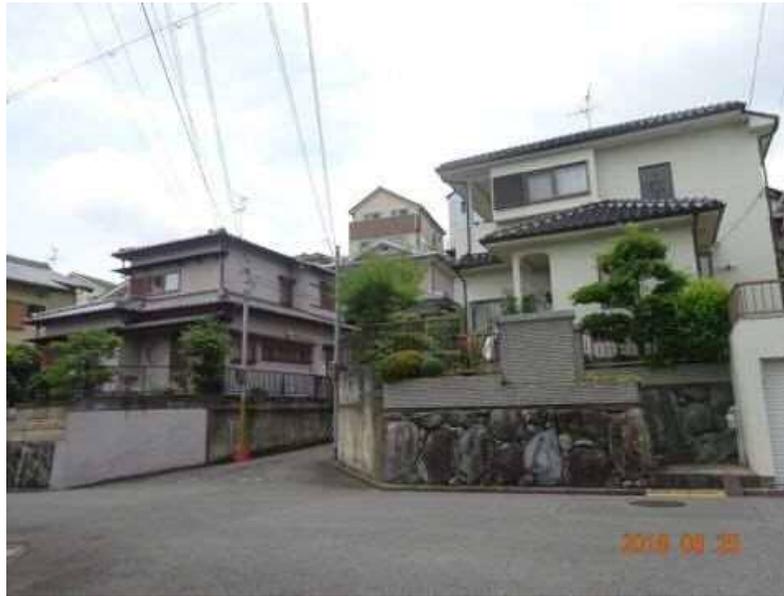
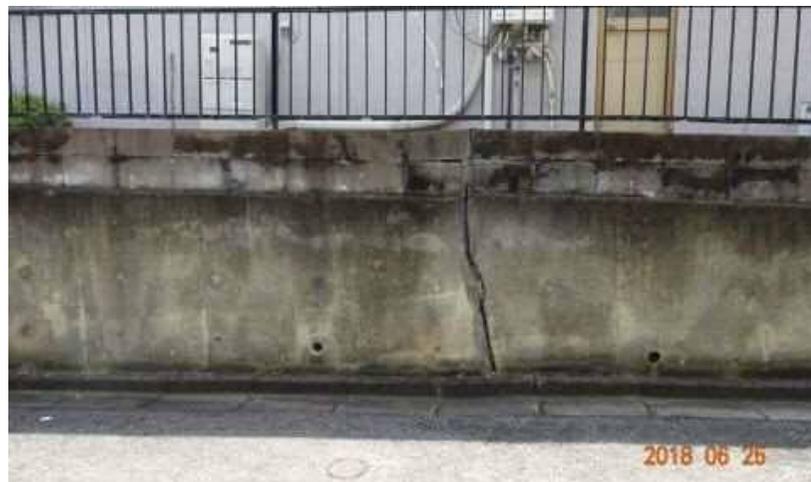
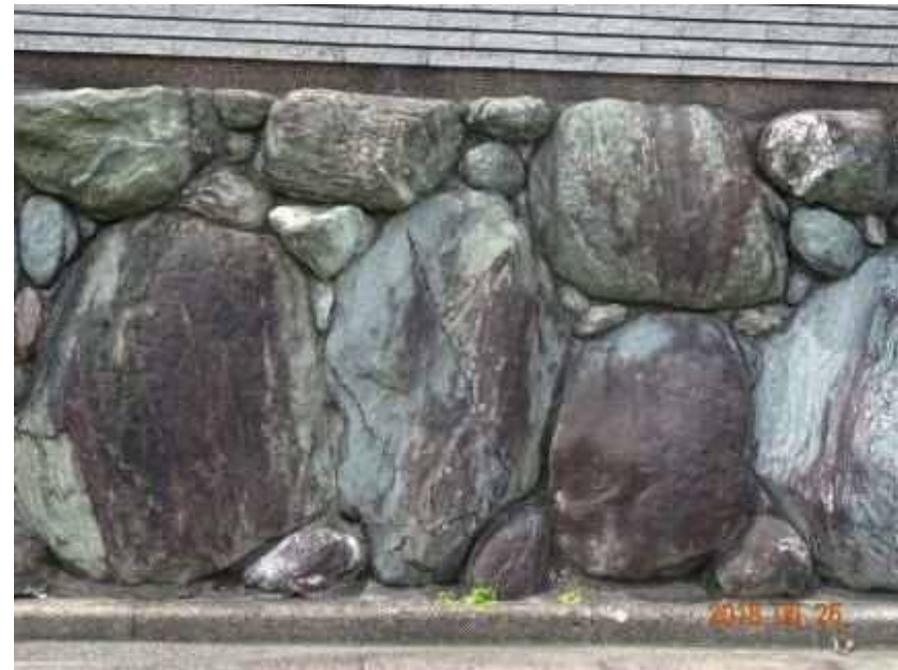
南平町は約50年前の造成地

左一築約40年(旧耐震)阪神の時擁壁クラック・
今回は壁とブロックに小クラック発生・内部被災無し
右一最近新築に被災見られず・崩れ石は以前のクラック

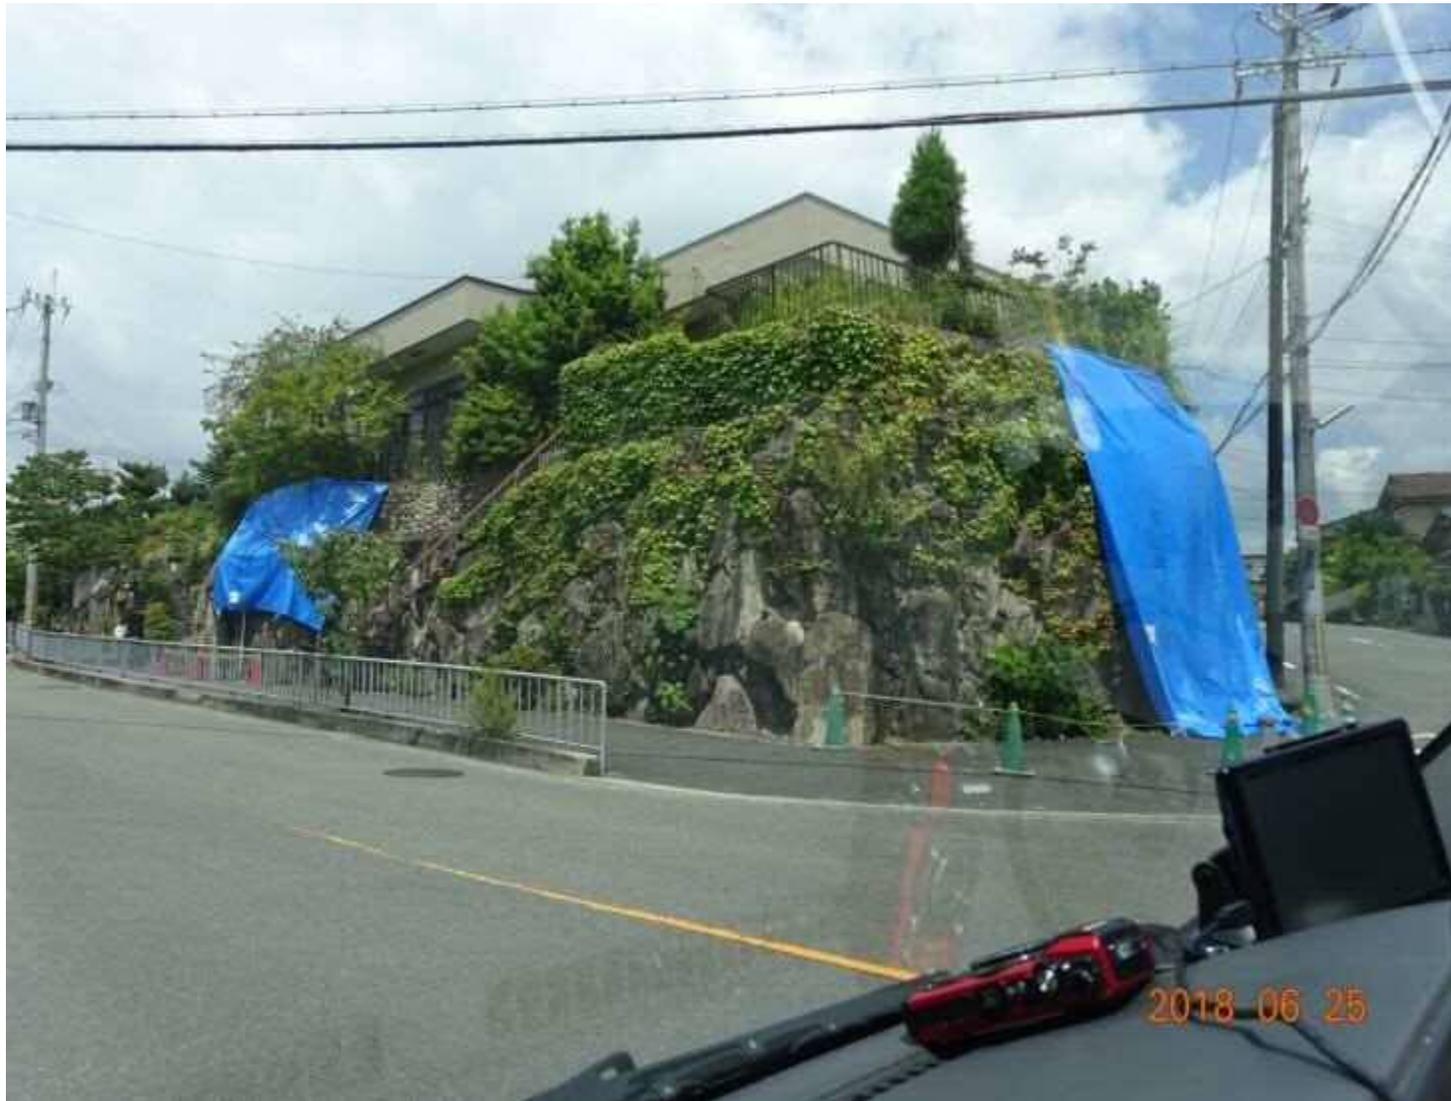
3~5m程度の崩れ石積み被災
裏込石・コンクリート無しが当時の積み方？
基礎部は奇形的に見て盛り土？

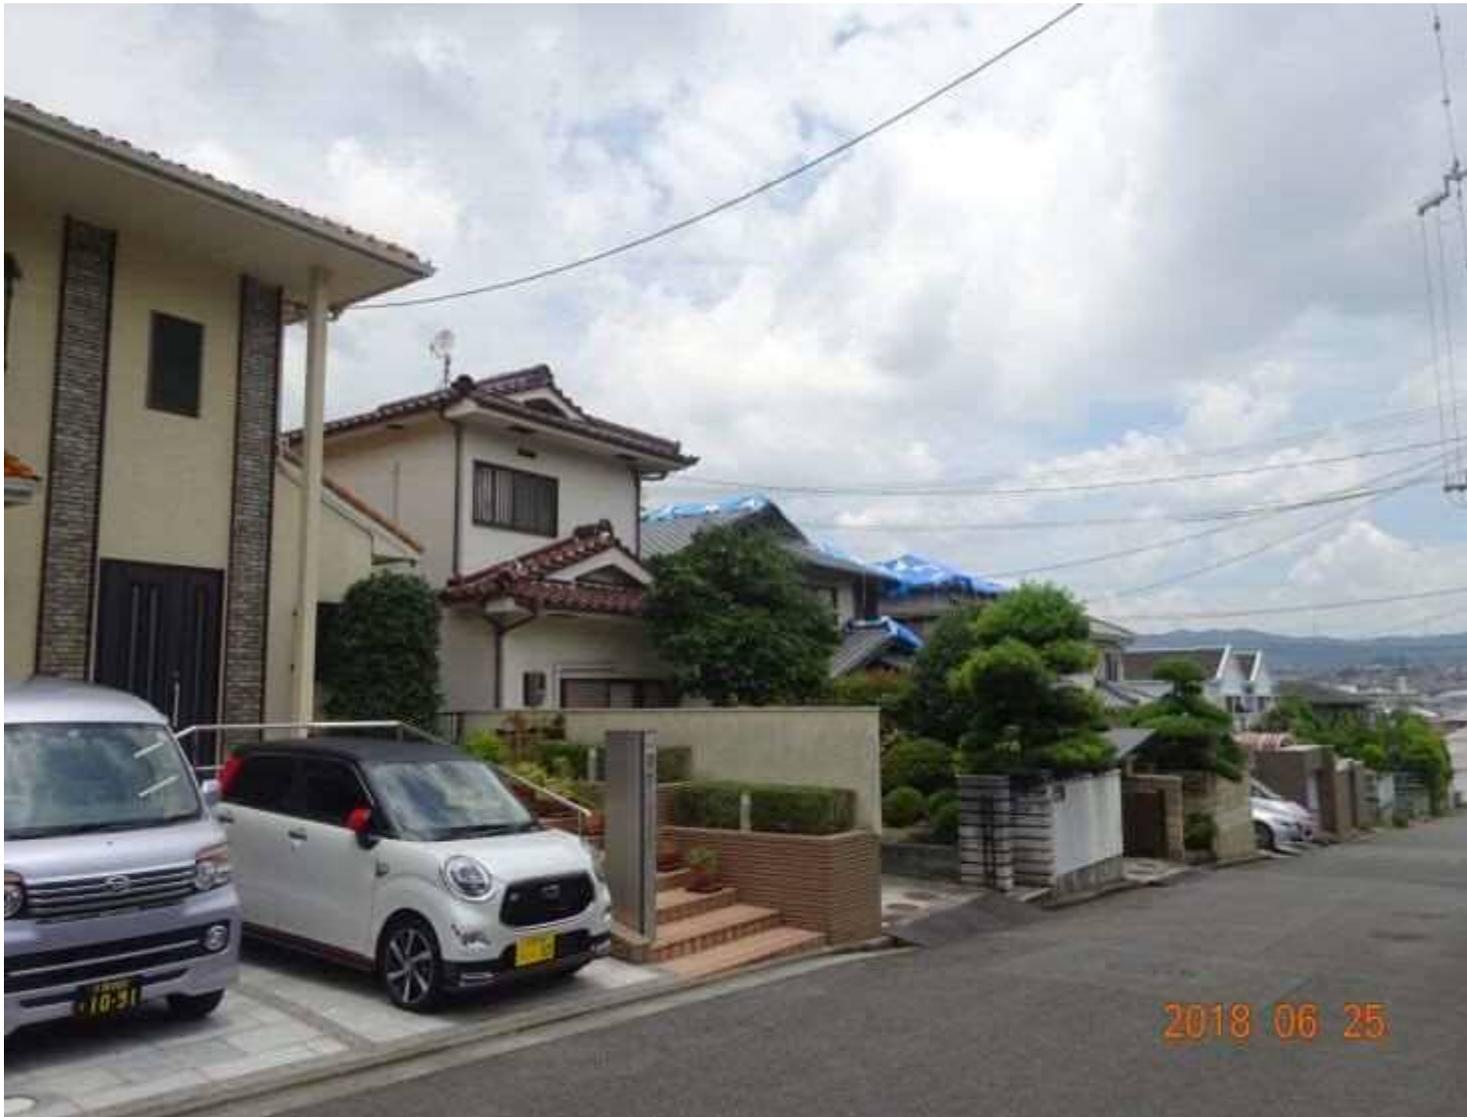
南平台1丁目は盛土で急勾配

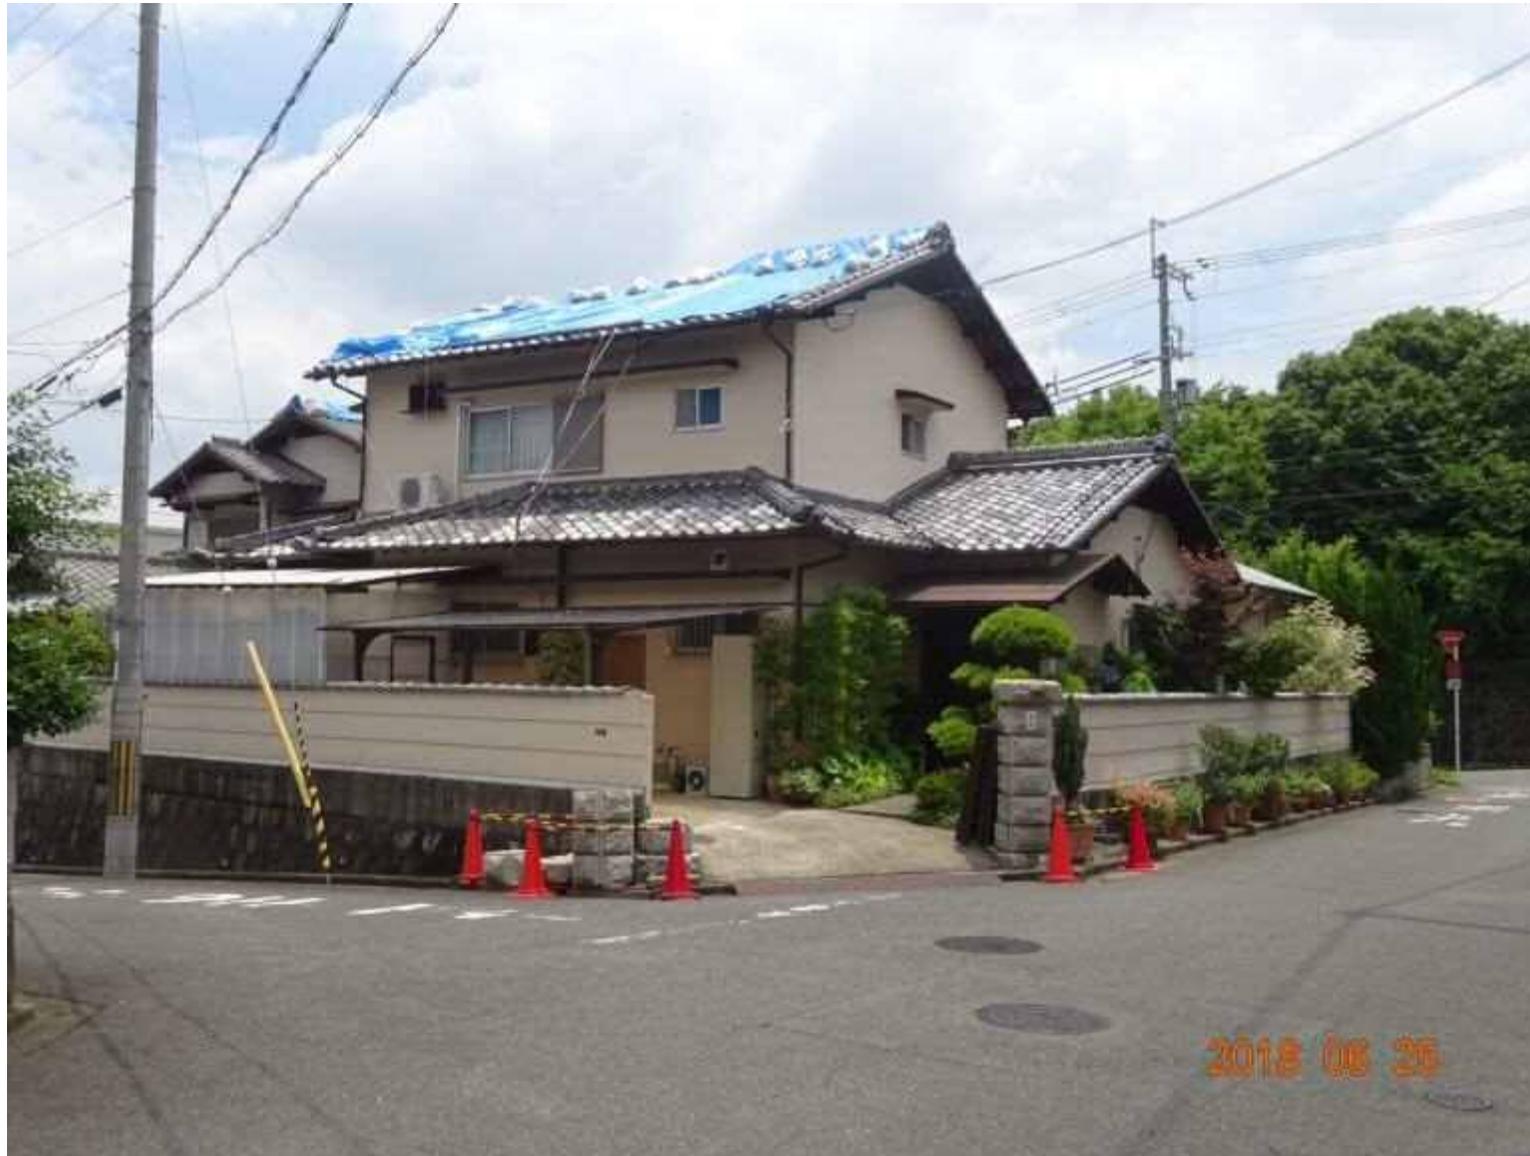
盛土部と推定できる家屋被災と ブロック製門柱の倒れ

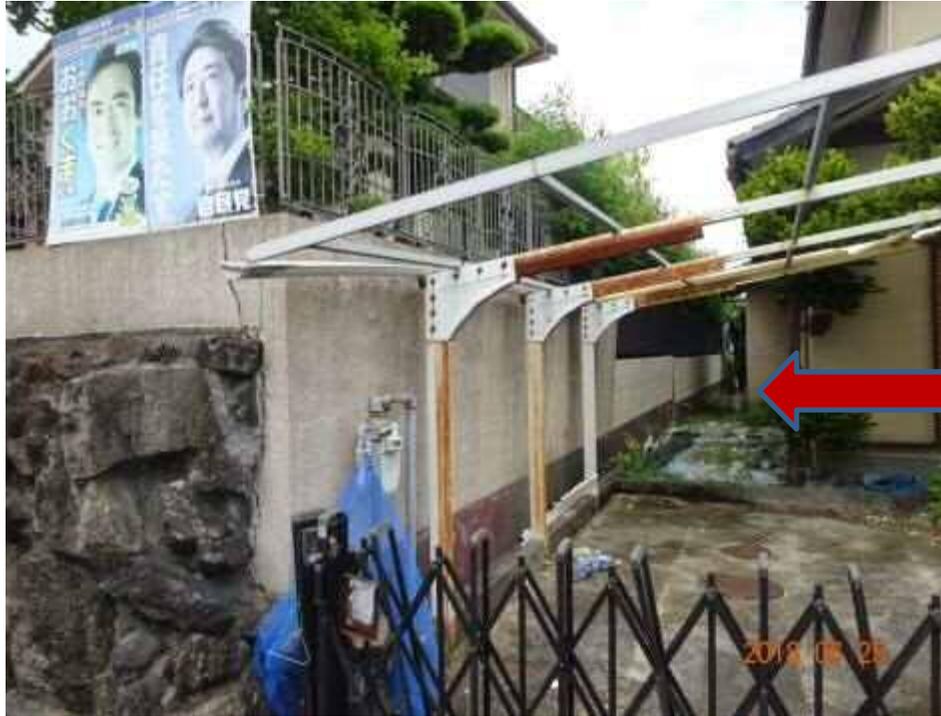
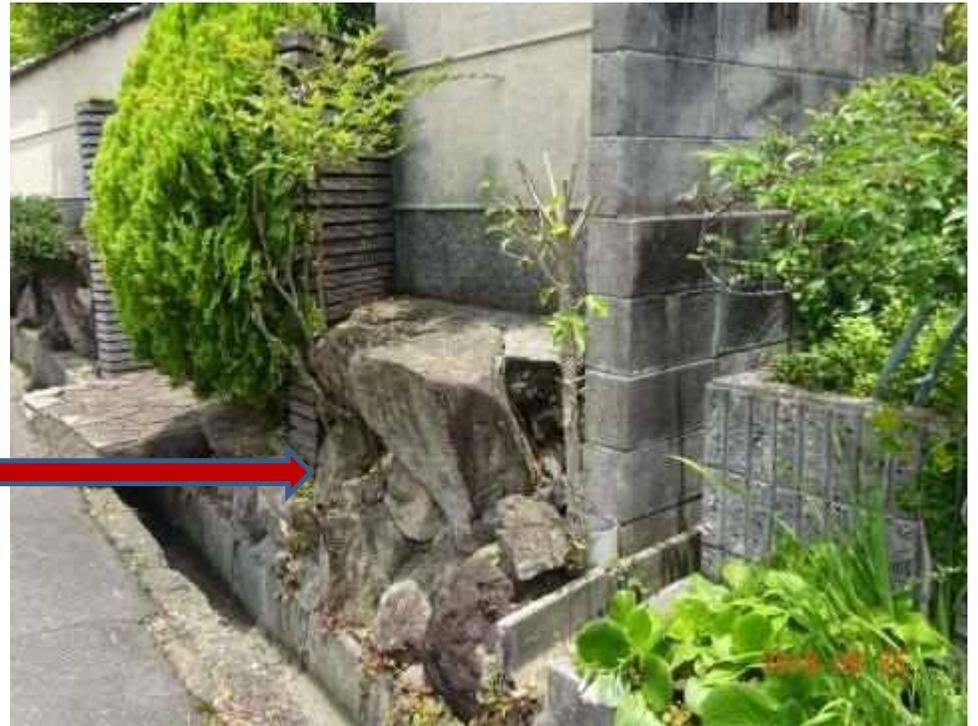
切盛境界？沈下あり・崩れ石被災

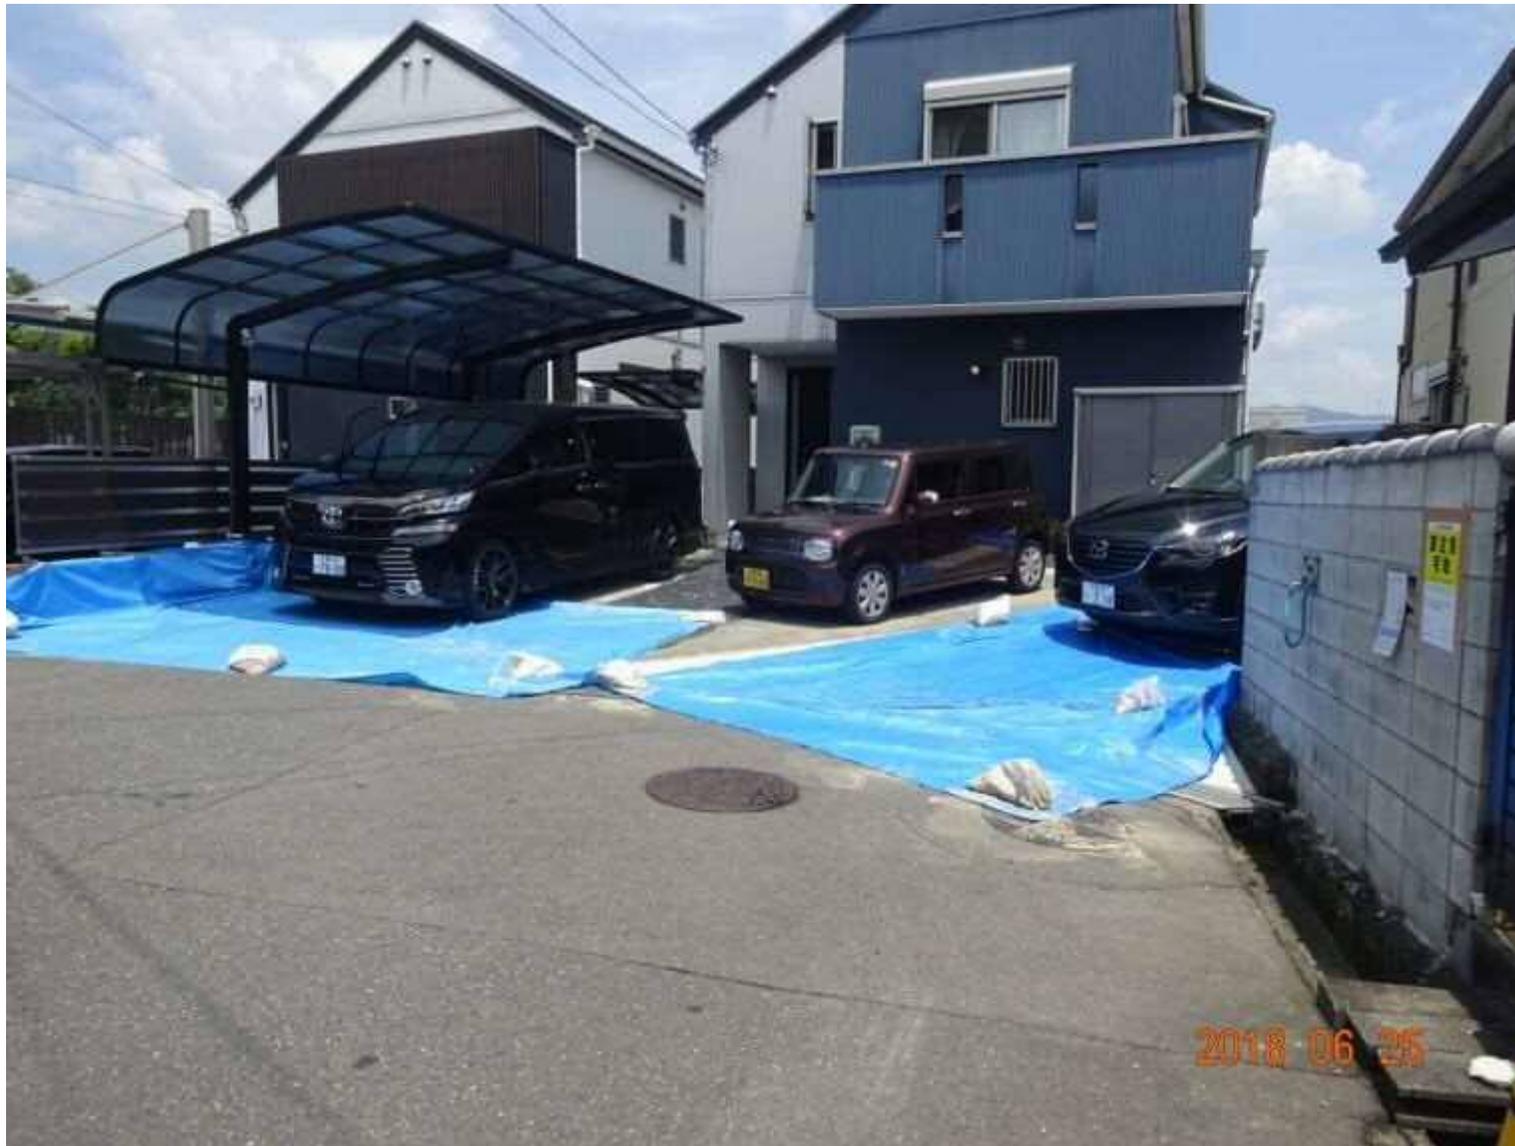
最近新築の庭先芝生部の沈下・家屋被害は無し

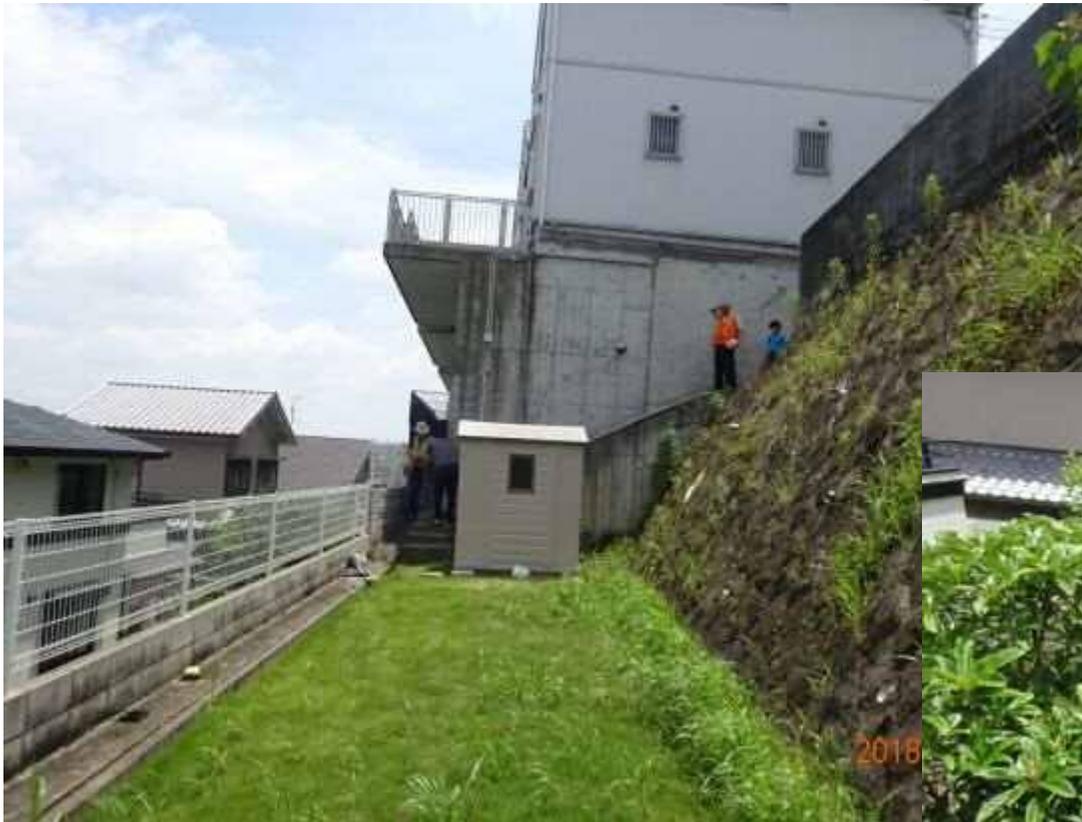
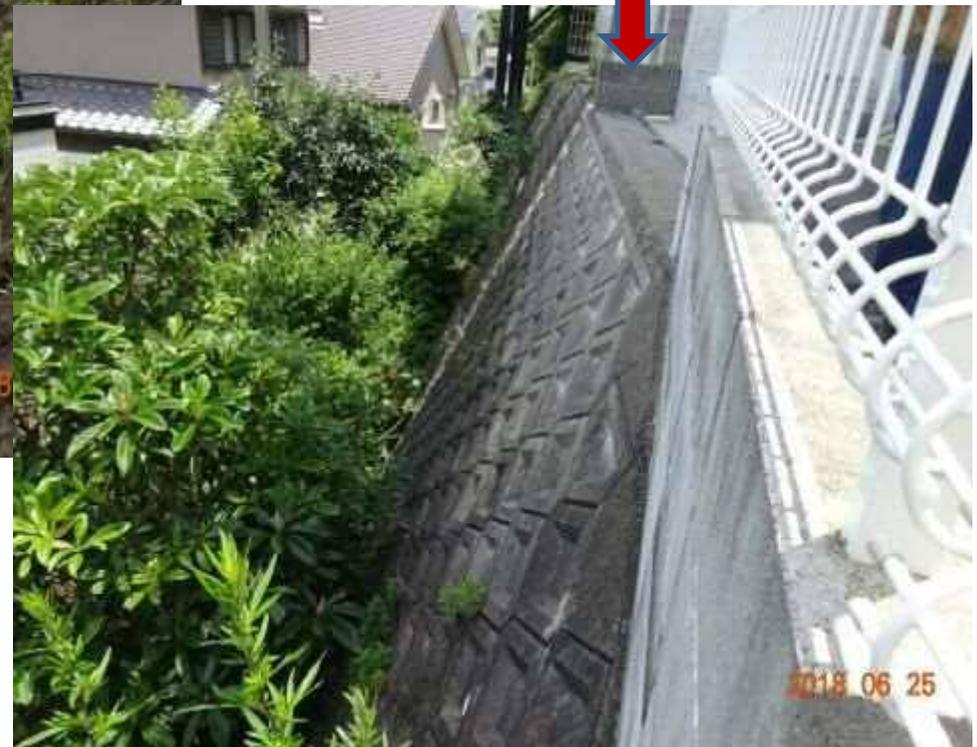
擁壁新築後の新耐震建築（建物被害無し）
擁壁前面の以前のブロック積は全面の傾斜あり
（天端で約20mm）

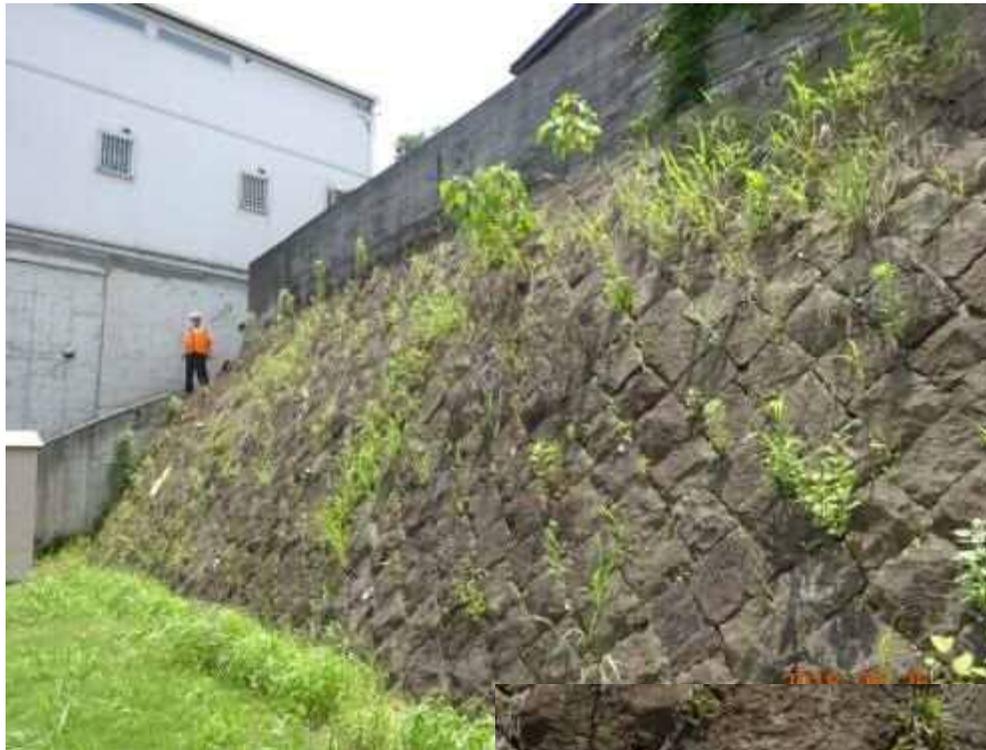
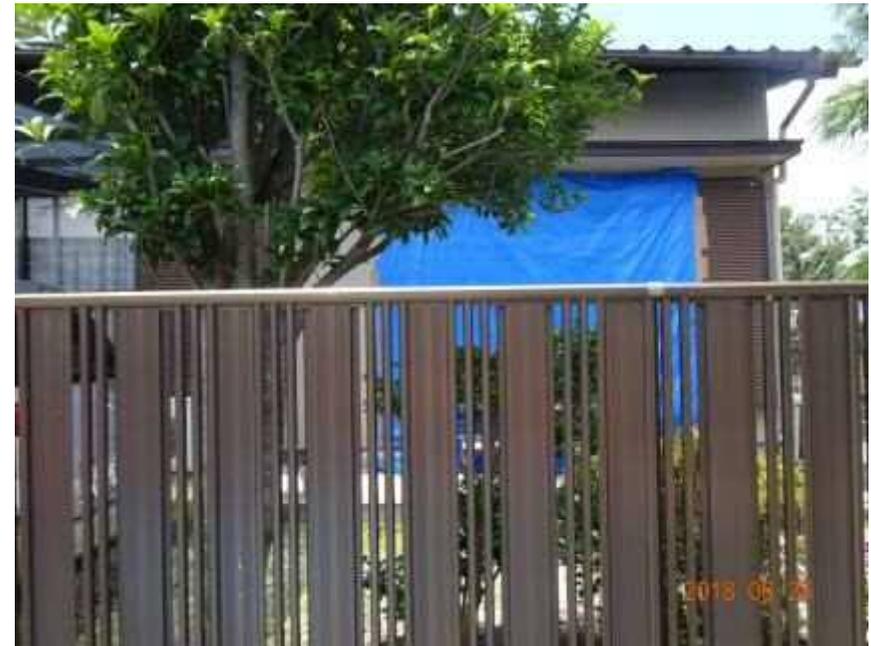
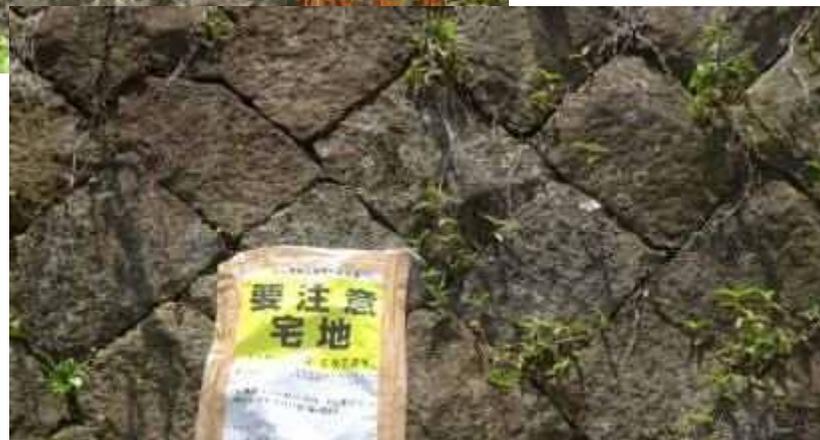
50年前造成時の石積(腹出し状況あり)
市の調査済で要注意宅地(黄色)貼り付けあり
上部の建物は傾斜の様子(避難中)

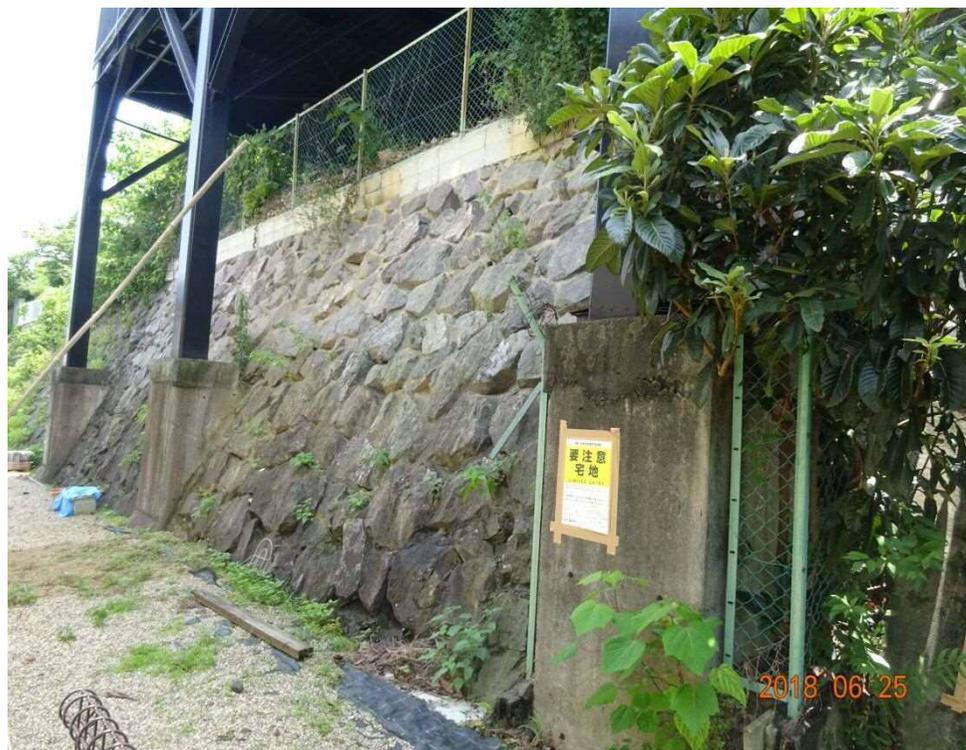
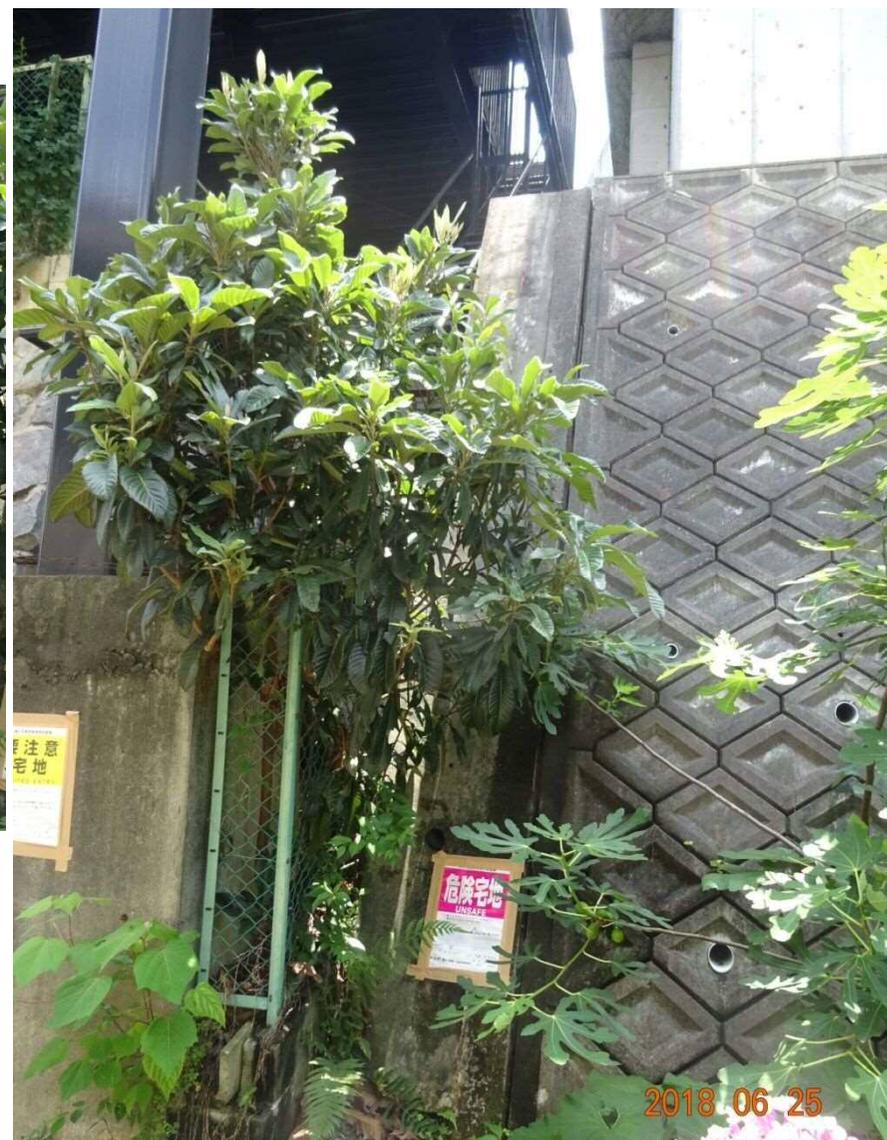
新築擁壁前面ブロックに危険宅地の張り付け 隣接する空石積みは里道の石積みか？ (腹が出ており、水抜き穴も無く降雨時崩壊危険を感じる)

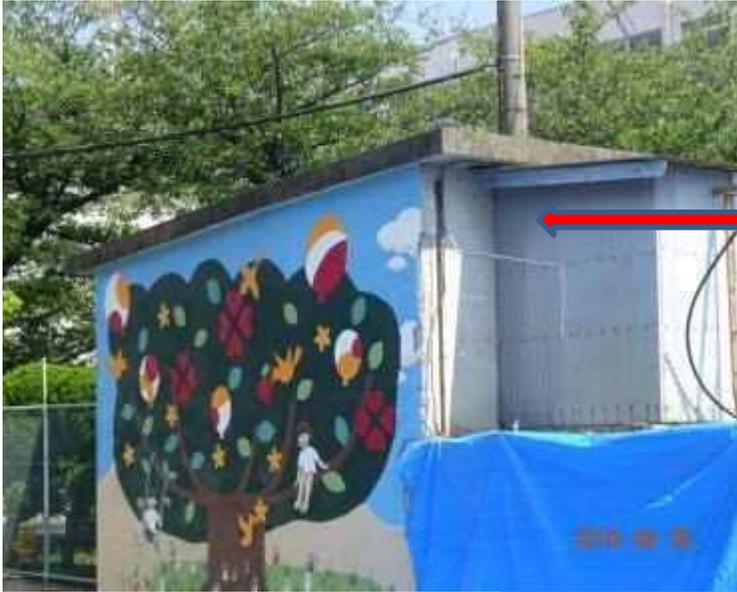
高槻市寿栄小学校倒壊ブロック積

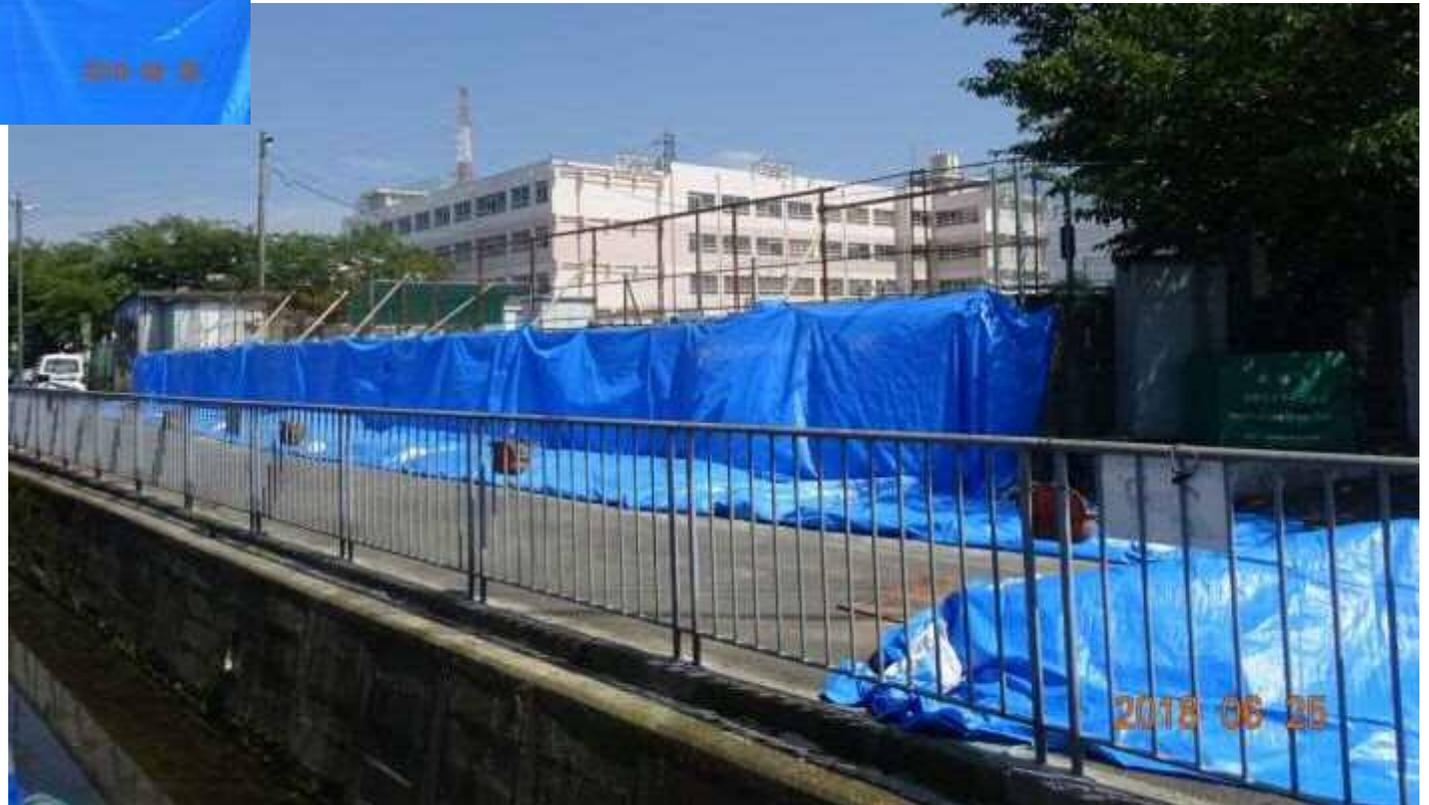
倒壊前ブロック塀高さ

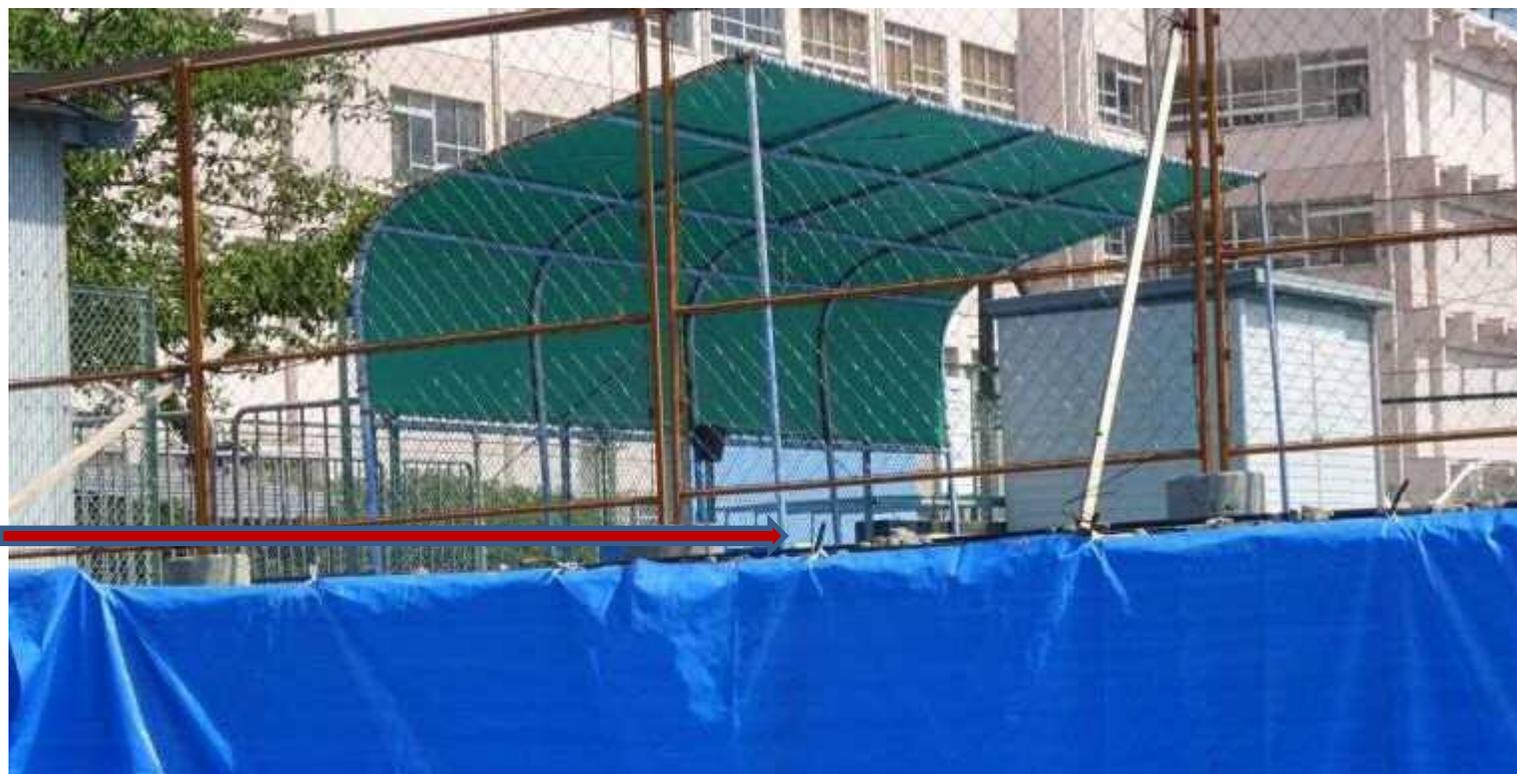
プール壁面とブロック塀の繋ぎ鉄筋

繋ぎ鉄筋
立ち入り禁
止のため
間隔・長さ
は測れず

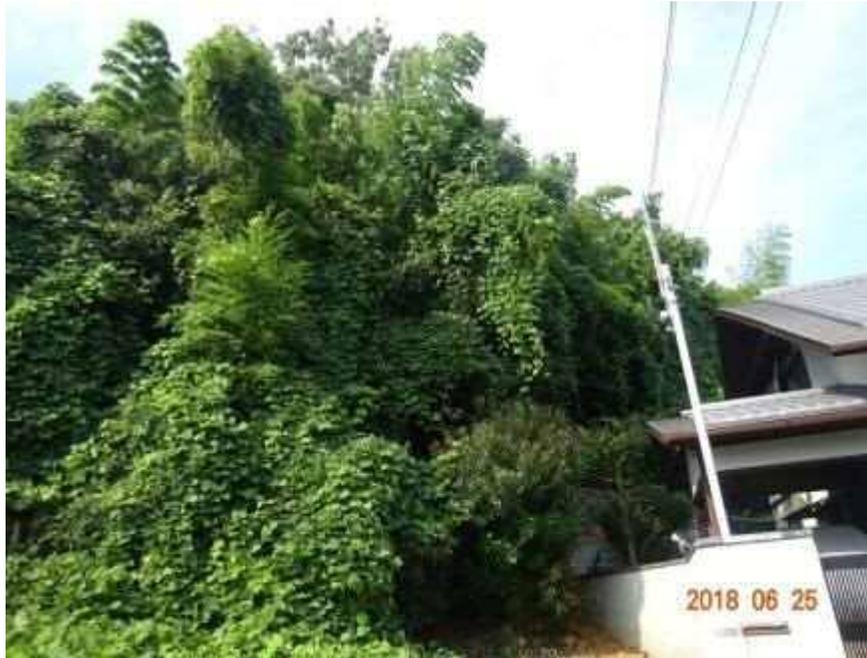
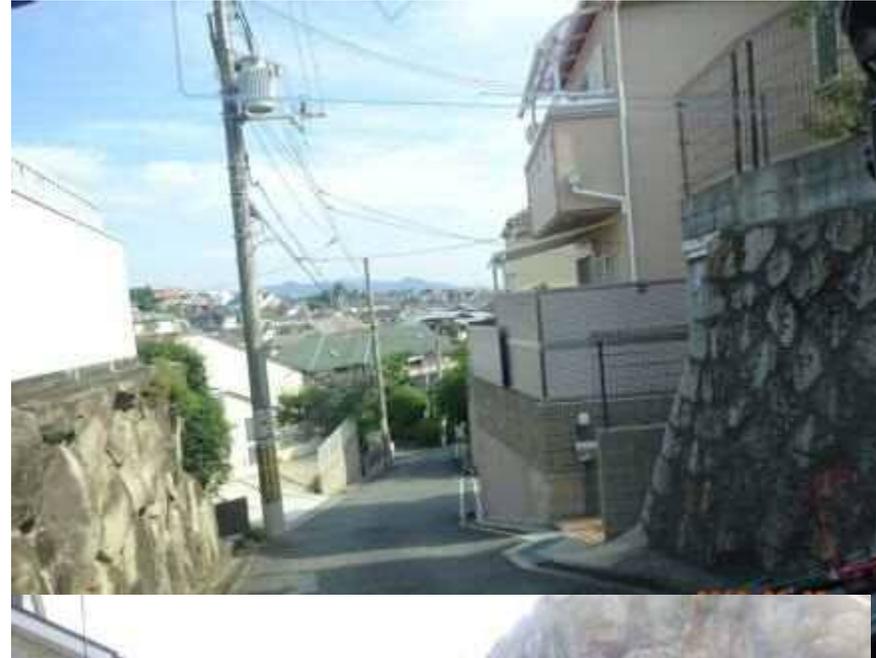
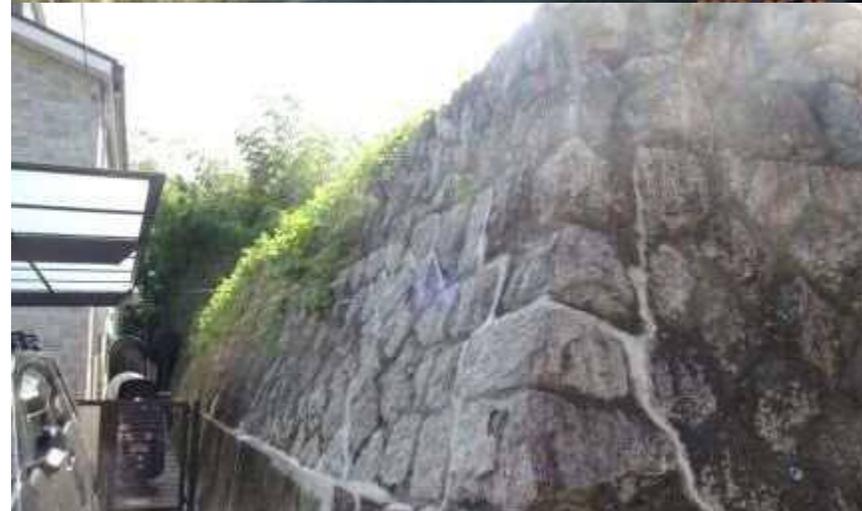
枚方市桜丘団地(時期はかなり古い)山麓部土砂崩壊(規模は小)
急傾斜斜面に造成
(石積みの水抜き穴は径2~3cmで最近施行の様子)
(水抜き穴無しの宅地も有り)

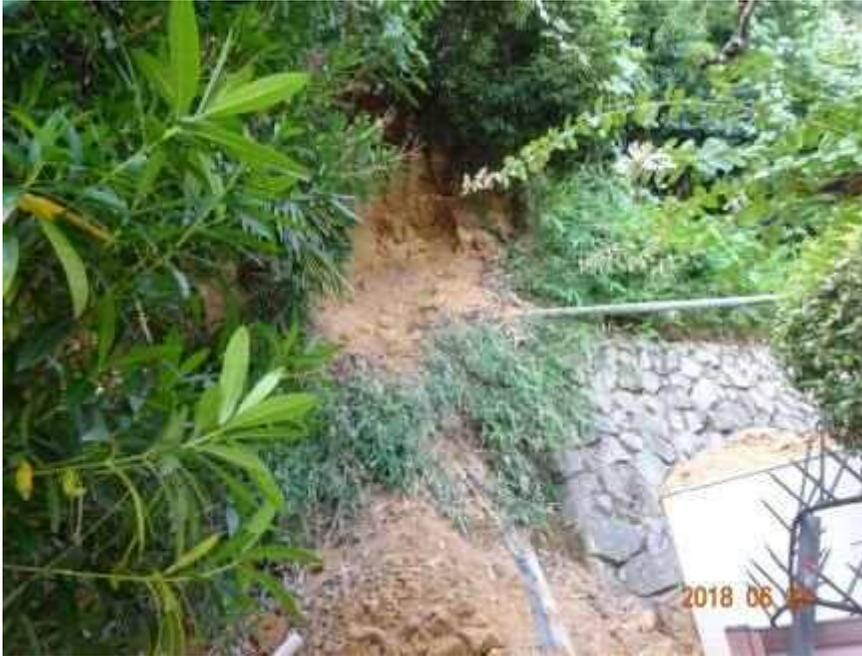
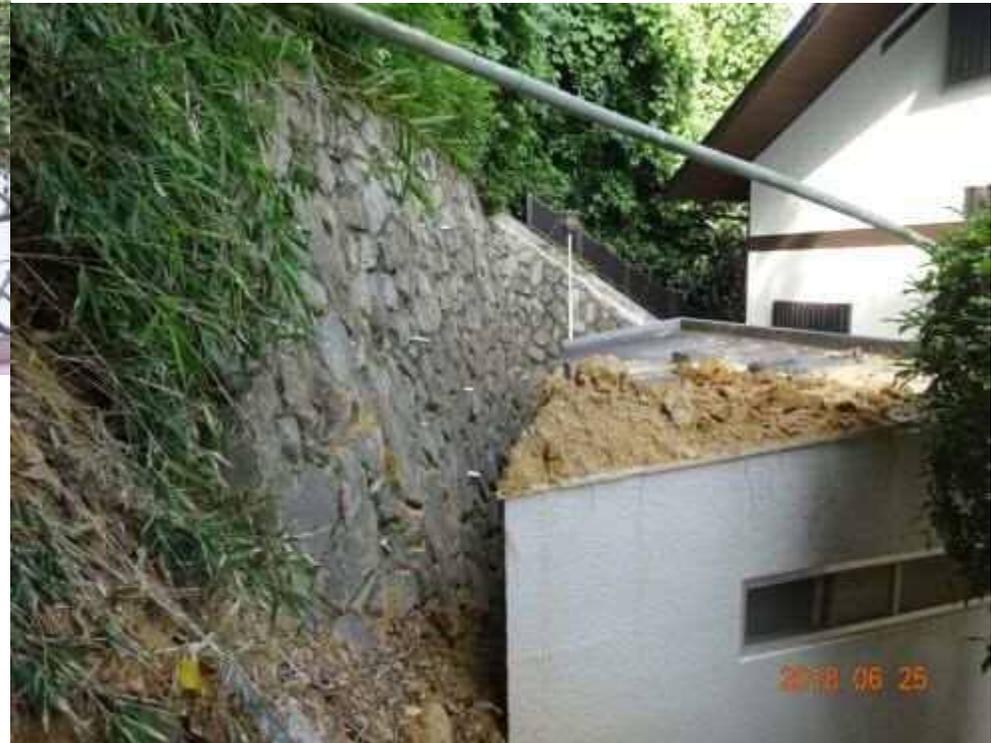
崩落土砂（崩落した家屋被害は無し）
