NPO都市災害に備える技術者の会 大阪北部地震(2018.6.18発生)

現地調査 2018年6月24日

現地調査 写真(伊藤、太田、北、片瀬)

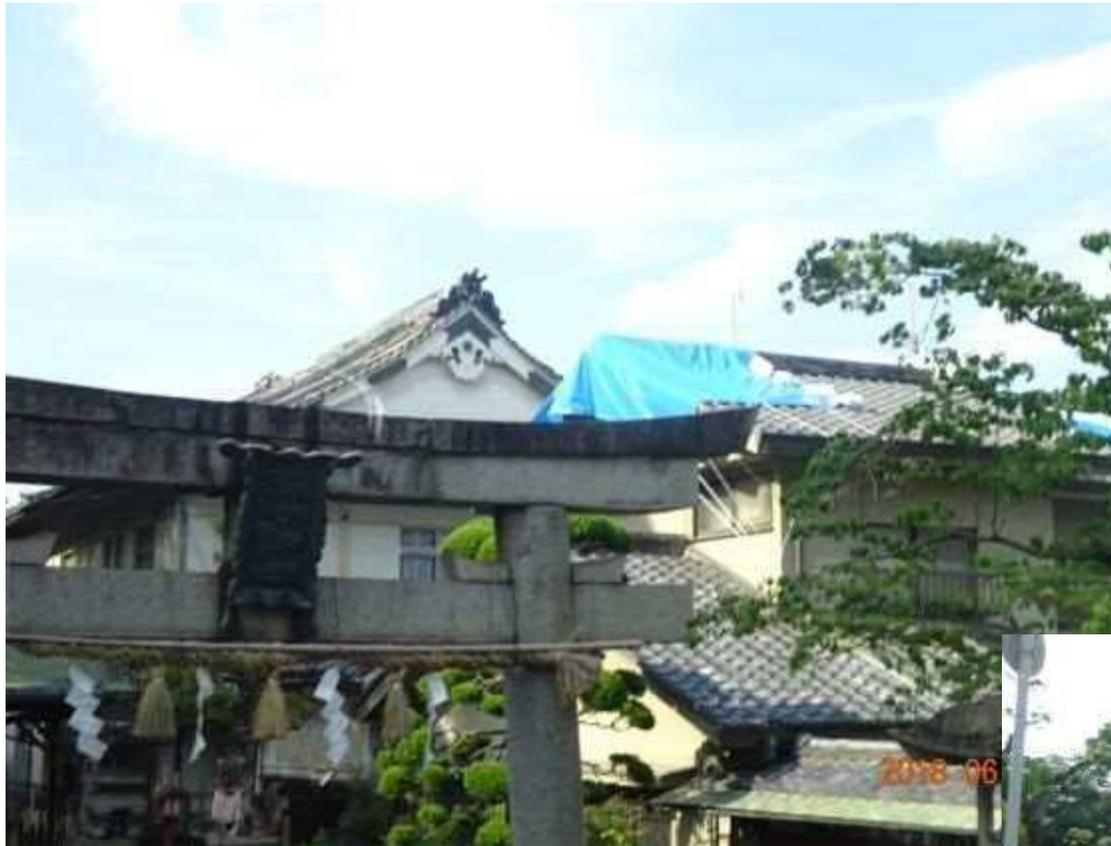
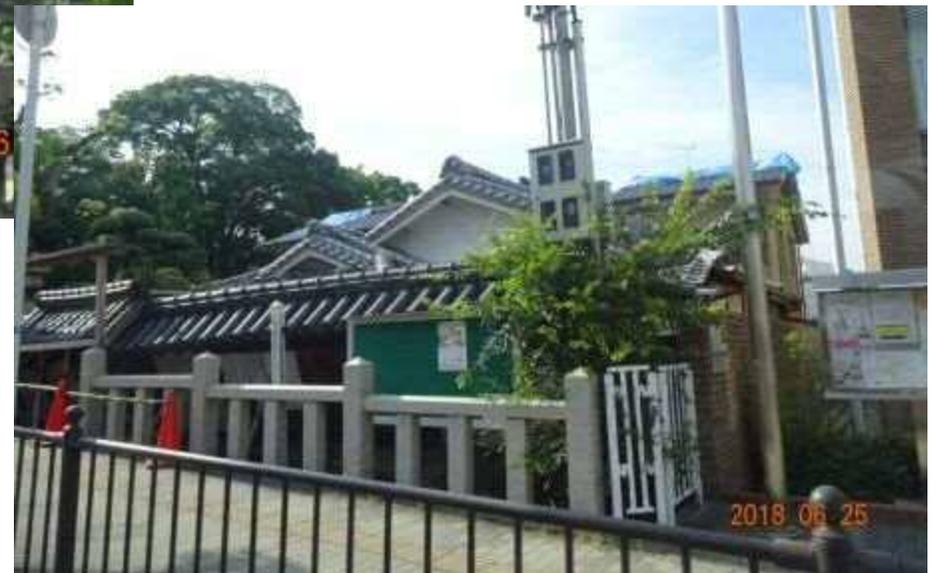
茨木神社被災（土塀は倒壊） （市役所近辺）

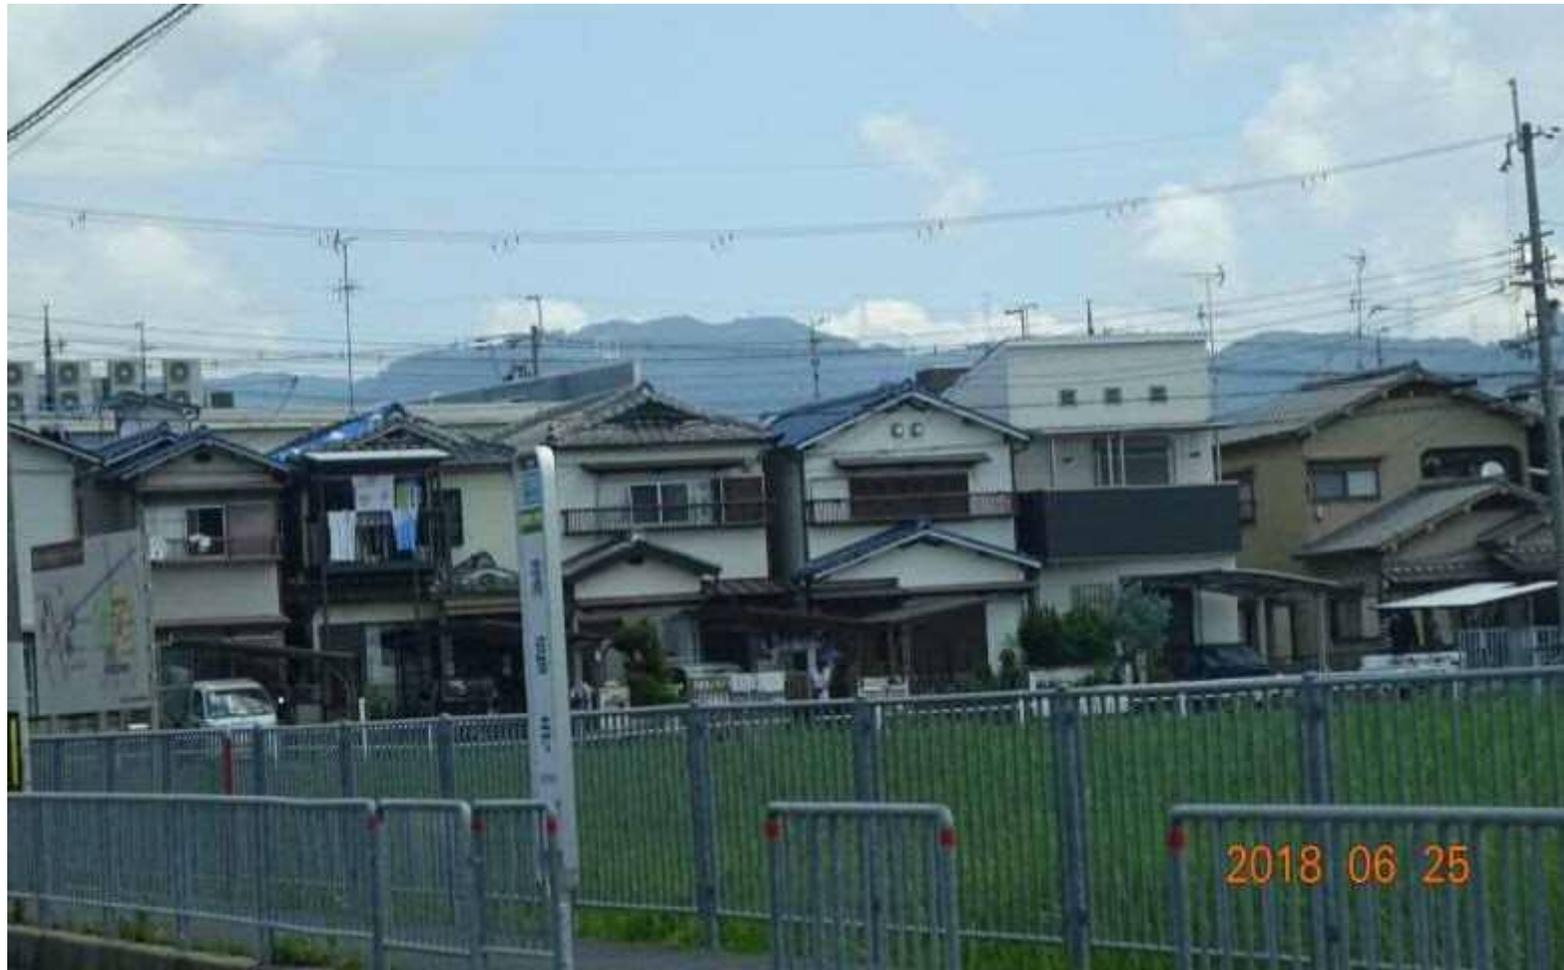
同時期建設と思われる建売住宅の 被災の有無はなぜか？

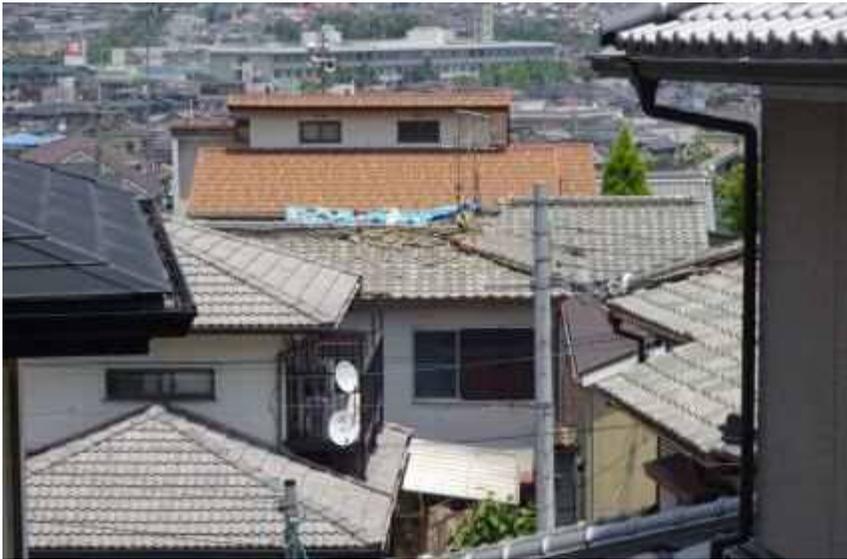
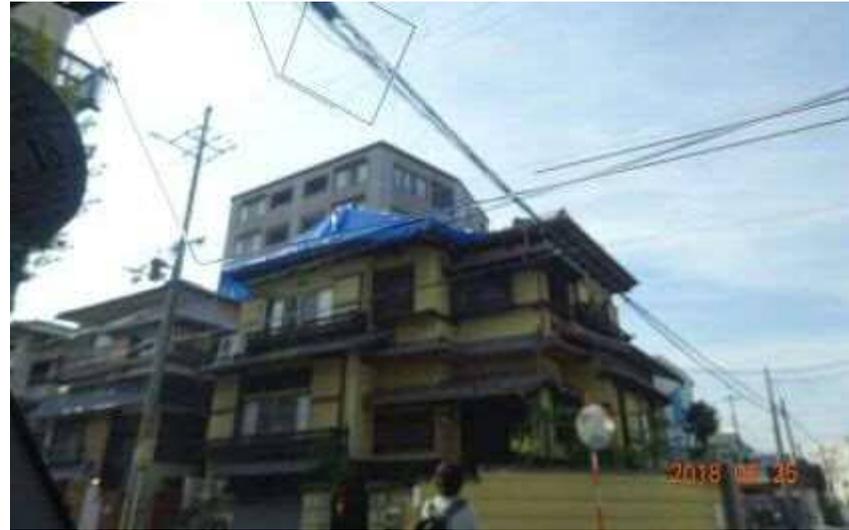
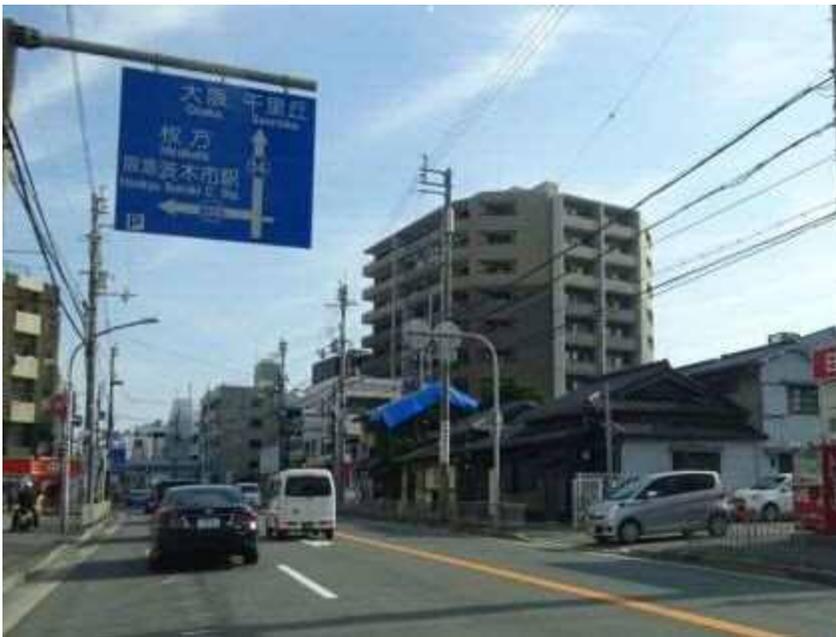
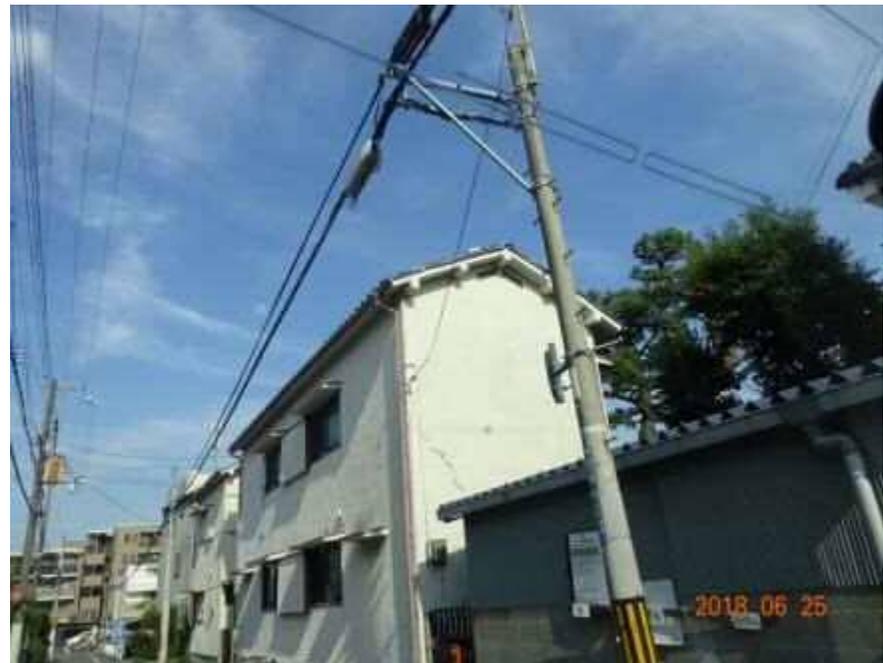
茨木市内に散見する被災家屋（外観から見て旧耐震家屋？）
