# NPO 法人 都市災害に備える技術者の会

## ニューズレター issue 53

## 耶馬溪崩壊地を微動アレイで計測しました

太田英将（会員・理事）・美馬健二（非会員）

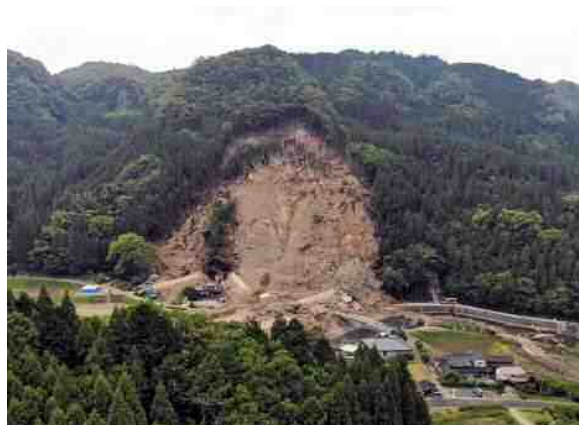
全景（正面）

ドローン撮影（美馬健二撮影）から、崩壊の頭部は広葉樹と針葉樹（植林）との境界にあることがわかります。針葉樹は土壌が発達したところに植林します。柱状節理が発達した溶結凝灰岩は、硬質な岩盤なので植林ができなため、広葉樹が自然のまま残されています。

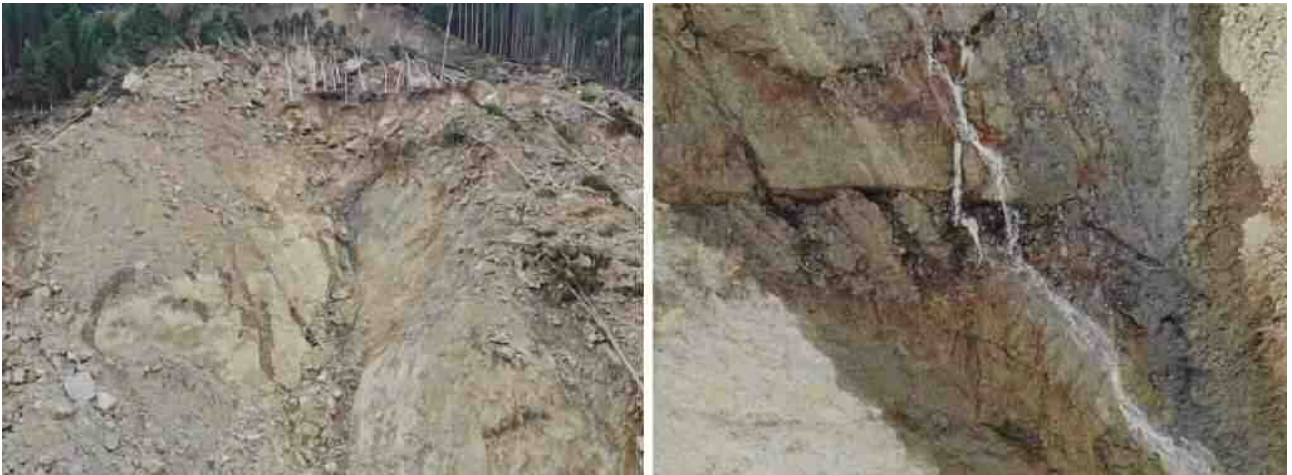
下の写真は湧水がある箇所です。雨がなくても目測で毎分20~30リットル/分程度が湧出しています。溶結凝灰岩は、柱状節理が発達し地下水を溜めることができるので、雨がなくても恒常的に湧水があること自体は不思議なことではありません。

崩壊地にある湧水（右は拡大写真）

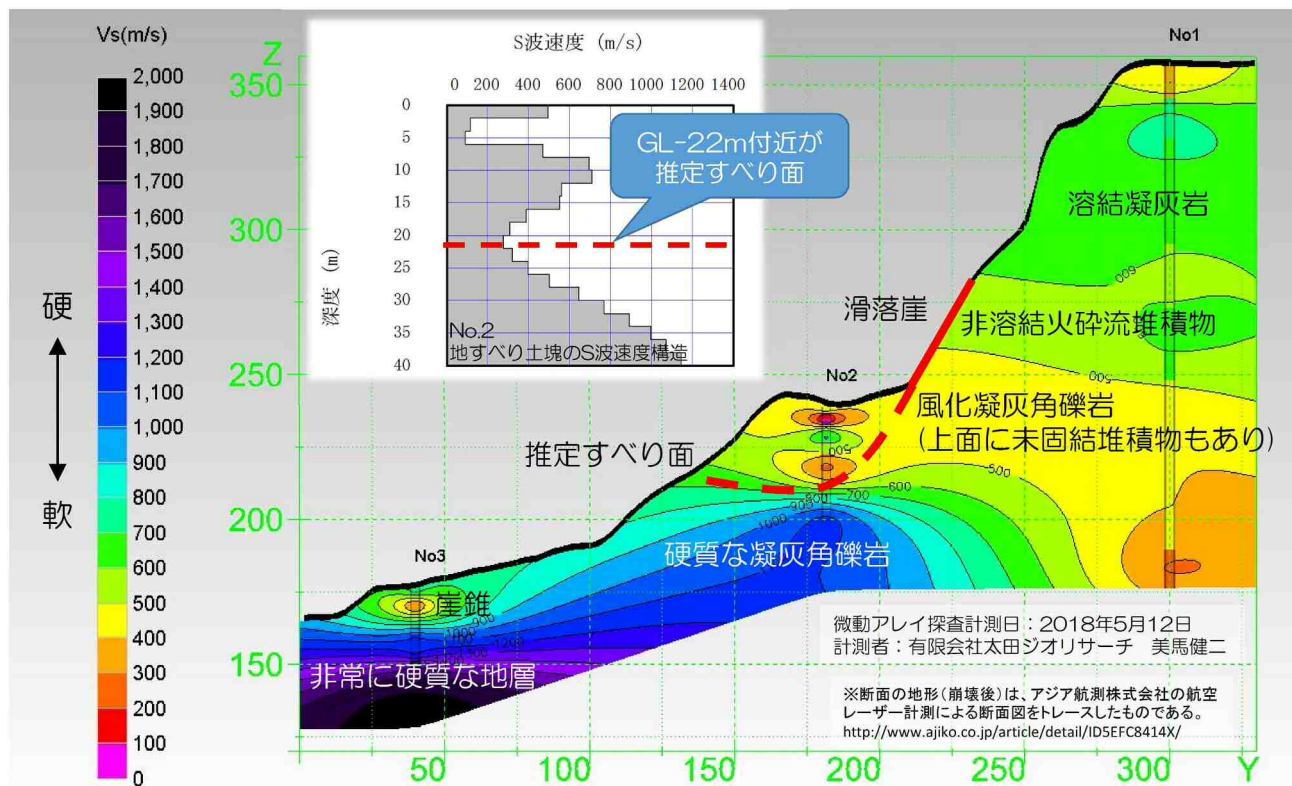
微動アレイ探査結果を用いたS波速度 (Vs) 構造断面図

微動アレイ探査で崩壊地のS波速度を計測した結果が下図です。溶結凝灰岩の中部~上部はS波速度が速く硬質であることがわかります。その下にやや遅いところがありますので、溶結度が低い非溶結の部分と考えられます。その下位には、古い時代の硬質な凝灰角礫岩などの火山性堆積物が分布しています。崩壊した土塊の中には、すべり面の可能性が高い低速度部が検出されました。

現場の地表から得られる情報と、微動アレイ探査で得られた地中の情報から、上位の溶結凝灰岩が以前に崩れて溜まっていた土砂層(崖錐層)が崩壊したように見えます。

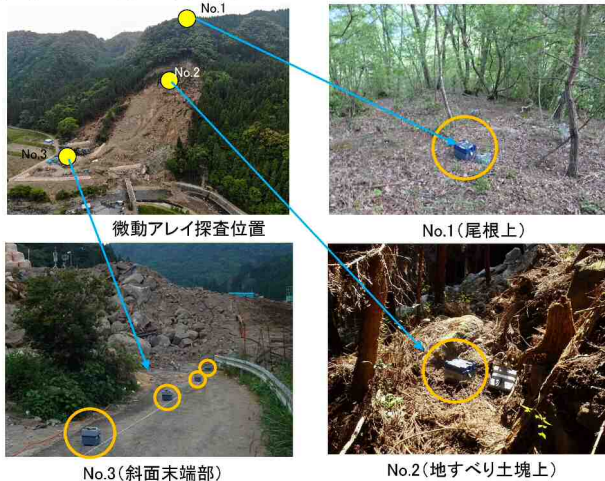
微動アレイ探査計測状況

微動アレイ探査は、崩壊地の上、崩壊地内、崩壊地の下の3箇所を実施しました。1日のできる調査量ですので、細かなところまでわかるわけではありませんが、地下深部の情報を微小震動で探査できたことは、今後様々な場面での活用の可能性が広がったと考えられます。

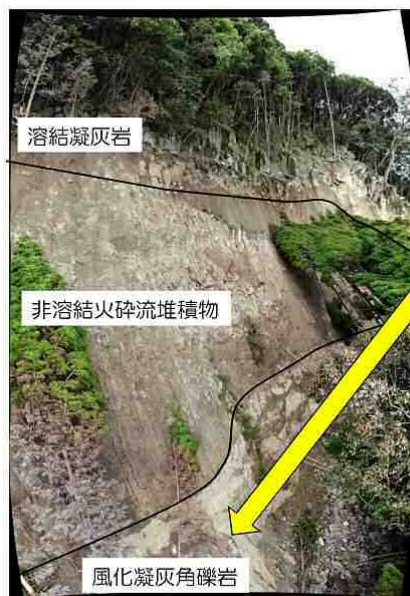
滑落崖の露頭

滑落崖の風化凝灰角礫岩

風化凝灰角礫岩は、ハンマーで亀裂部を打撃すると、岩片状に容易に剥離する。剥離した亀裂面は、水に接触し、粘土化している。

崩土に混入する凝灰質粘土

崩土の中には、強風化した凝灰角礫岩と思われるものも混入している。風化は相当進行しており、硬質な粘土となっている。この強風化層付近で、すべり面が形成された可能性がある。
