平成16年台風23号で発生した北但地区における洪水・土砂災害の調査と考察

平成16年11月6日

國眼 定@太田ジオリサーチ

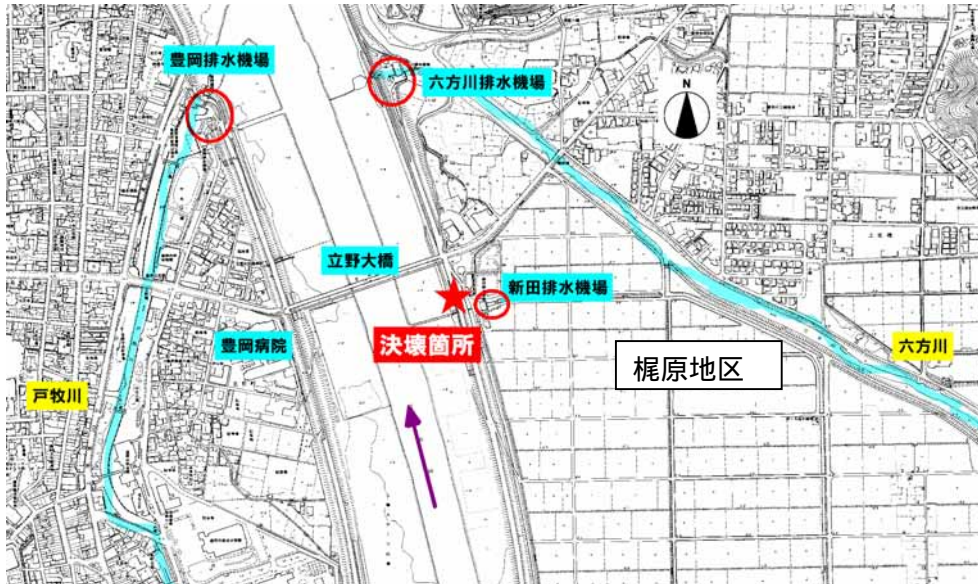
堤防は、10/20 未明に、下図に示す右岸の橋手前約80mで決壊した（印部）。円山川には立野大橋が架かる。決壊箇所の堤防の天端高さは他の場所より1～2m低いと感じた。

立野大橋の手前約80m付近の右岸で堤防が決壊した。

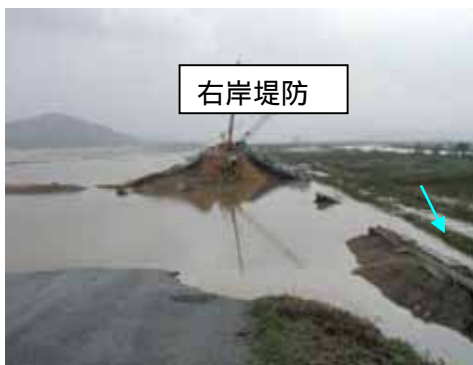
10/22 の写真：破堤状況。大阪管区気象台 web (http://www.osaka-jma.go.jp/gyomusyokai/kikochi/saigai/h16_8/Toyo-oka.pdf) より引用。

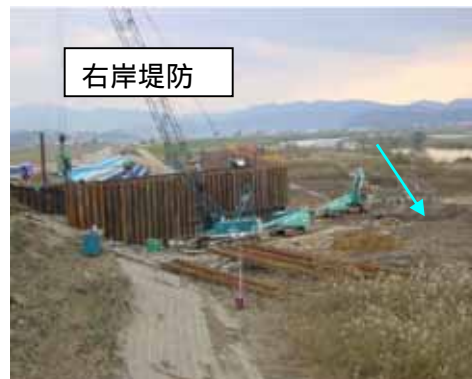
11/3 撮影：復旧作業。堤内側を矢板で締切り、堤防工事中（施工延長 200m）。写真手前には立野大橋がある。

- ・豊岡平野は、平地の標高が海拔2～3mとほとんどゼロメートル地帯である。このため日本海のバックウォーターが出石川合流地点まで影響するため、水はげが非常に悪い。
- ・流木が立野大橋に引っかかり、川がせき止められ、越流したようである。越流した水は堤防をえぐり取ってしまい、破堤に至ったと考えられる。
- ・立野大橋の橋梁部では堤防が補強されており、頑丈なので破堤しなかったが、特に橋梁より少し上流側では、木で流れを遮られた流水により、高い水圧を横の堤防へ与えたため、相対的に強度が劣るこの箇所で破堤したものと思われる。
- ・堤防に矢板などの補強工が入っていれば、この破堤は防ぐことができたと思われる。ただし、そのかわりに他の箇所で破堤していたかも知れない。
- ・梶原地区では、円山川に六方川と戸牧川などの支川が合流している。10/20にはこれらの排水機場の水文が閉鎖されたため、内水氾濫が生じたものと思われる。加えて、市内には遊水池が多くあり、これによって豊岡市の中心部（城南町、桜町）などが浸水したものと考えられる。

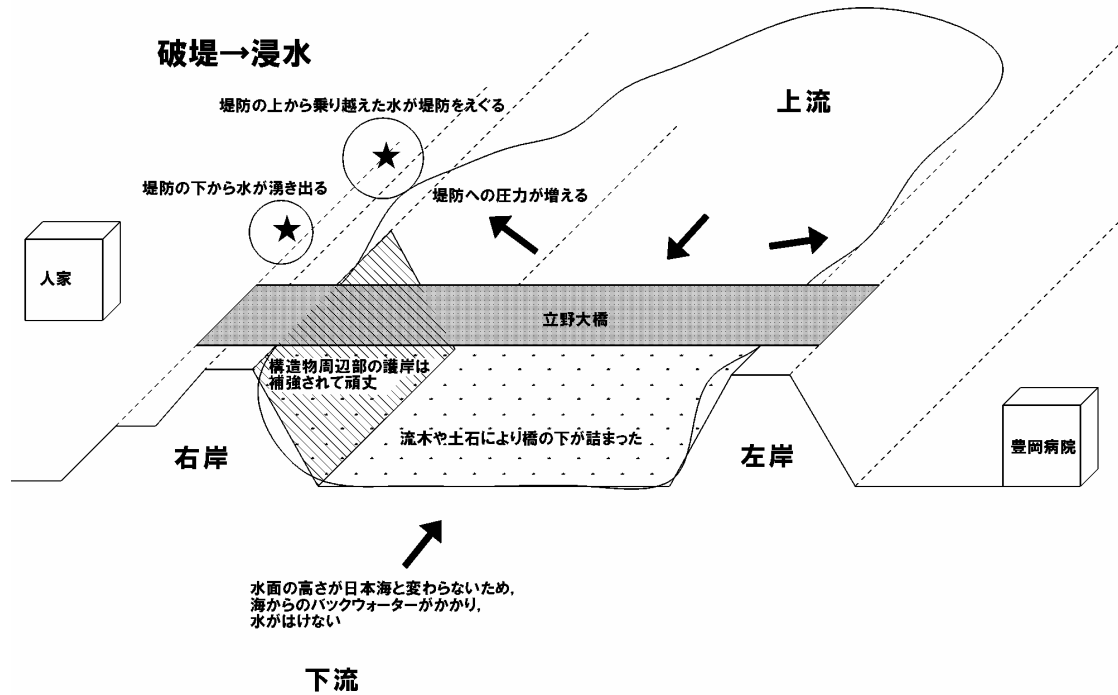
円山川本川の破堤機構（推定）

円山川本川の堤防が決壊した原因（推定）

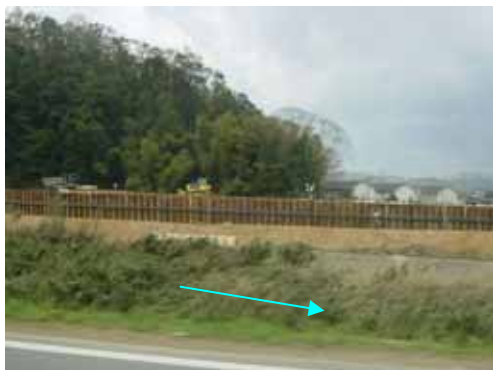
出石町鳥居地区復旧状況。延長 200m にわたり破堤した。このすぐ下流に鳥居橋がある（右写真）。

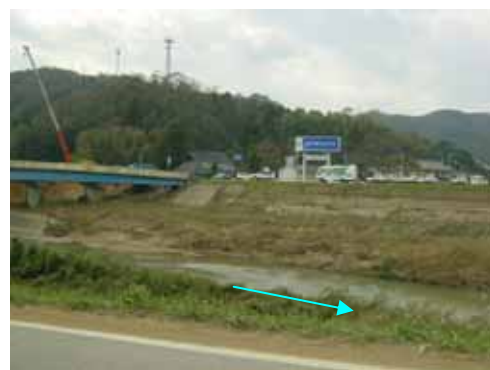
同左。鳥居橋に流木が詰まり，下流の左岸が決壊した。桁の下には今も流木が堆積する。

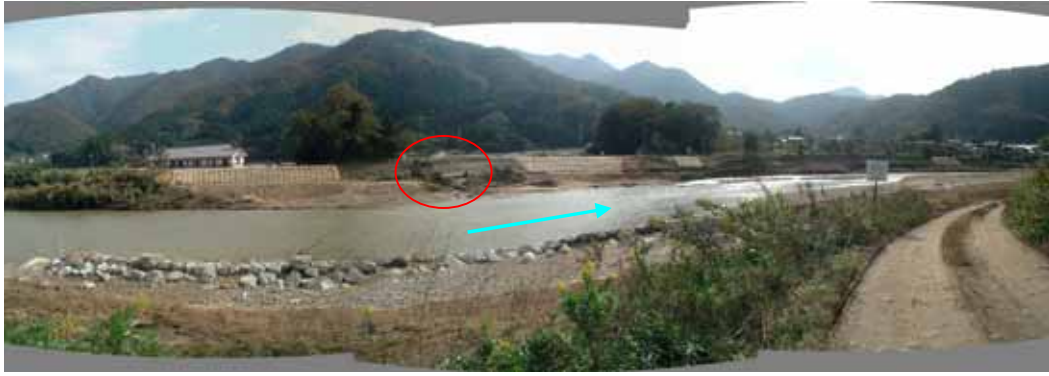
出石町百合地区。丸部には水門があり、周辺の護岸はコンクリートで補強されている。破堤したのは補強していないところ。この場所は彎曲の外側にあたる。

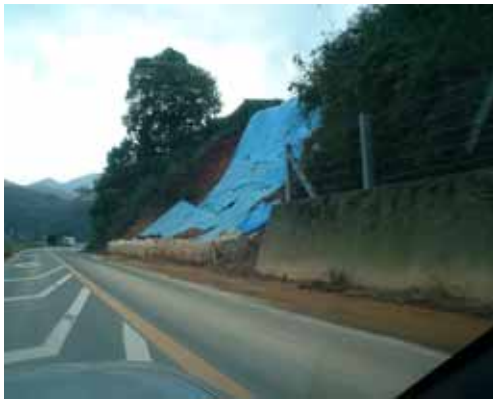
但東町矢根地区。出石川に併走する道路際の崩壊。土砂や木が出石川へ流入した

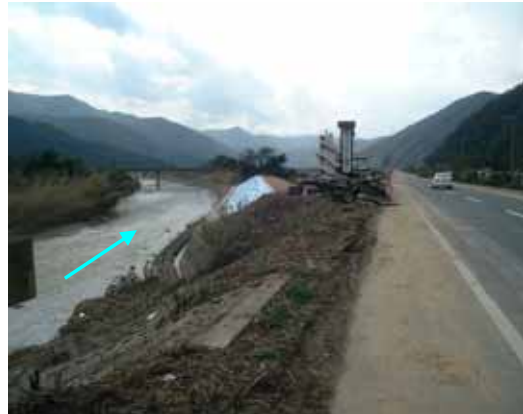
出石町寺坂地区。橋の上流側の右岸が破堤した。

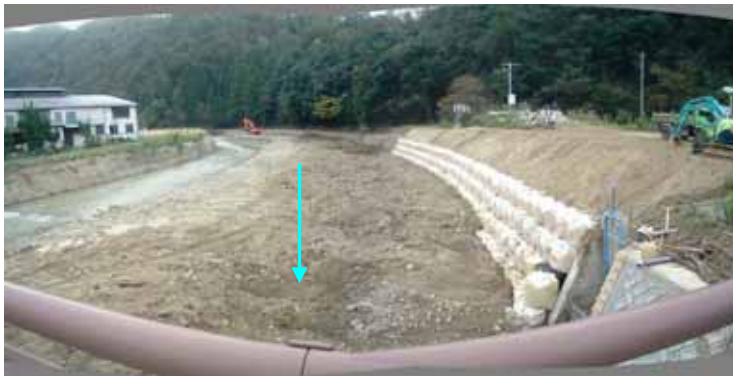
但東町相田地区。橋梁上流部の攻撃側の堤防が破堤。上流から流入した土石が厚く堆積する。

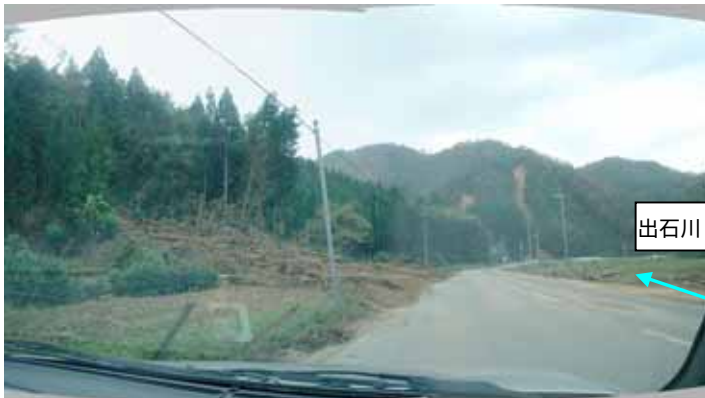
但東町佐々木地区。手前左では土石流により道路・出石川へ流木や土石が流入した。写真奥の山には土石流が2箇所確認される。土石流により流木や土砂は出石側へ流入し、河道閉塞の原因となった。但東町にはこのような箇所が多く見られる。

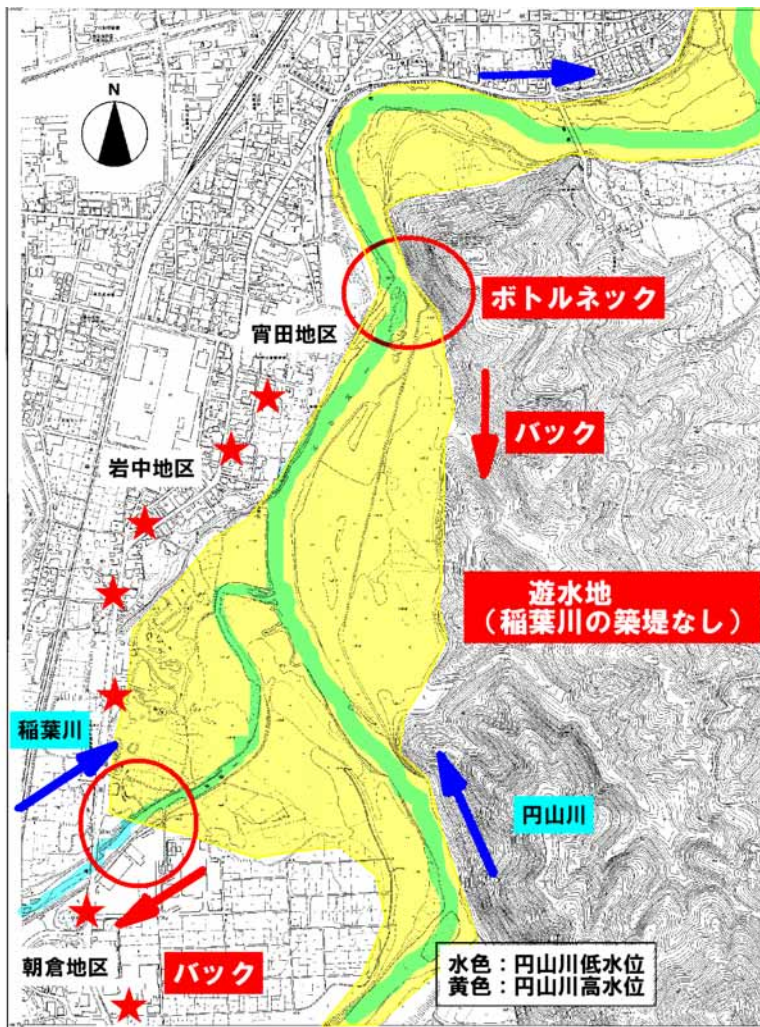
日高町南部の浸水被害（ 印が浸水のひどい場所）

左図の 印が、1.5～2mもの高さまで浸水した。

図の左下にある朝倉地区では、円山川の支川である稲葉川が赤丸部で合流し、遊水地となっているため、稲葉川に築堤は設けられていなかった。このため、円山川が増水した際に、稲葉川へバックウォーターが流れ込み、稲葉川護岸の天端を越えて朝倉地区が浸水したと思われる。また、稲葉川に架かる合流部付近の橋では多量の流木が堆積しており、これが浸水を助長したと思われる。

図の上部の赤丸部では円山川の川幅が極端に狭くなっている。高水敷を黄色で示したが、宵田地区付近でボトルネックとなっていることがわかる。このようなV字の狭窄部では、洪水時に水位が急上昇し、上流側へバックウォーターがかかることは容易に推定できる。

日高町の南部で大浸水した理由は、以上の原因によるものと考えられる。

- ・支川の築堤を本川高さまで整備し、矢板等で補強する。
- ・狭窄部で河道幅を確保する。
- ・遊水池を山側（図面の右）へ作る。

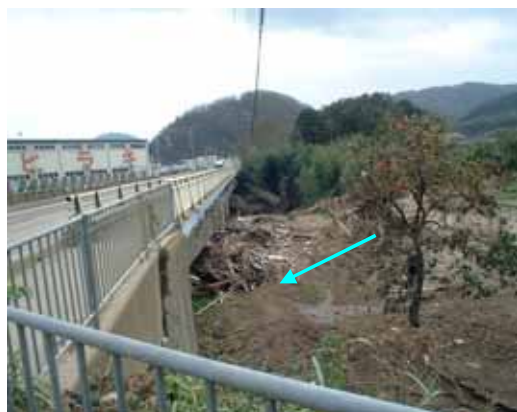
国道 312 号 日高町朝倉地区尾川橋付近（稲葉川）。橋の下に流木が堆積し、閉塞している。

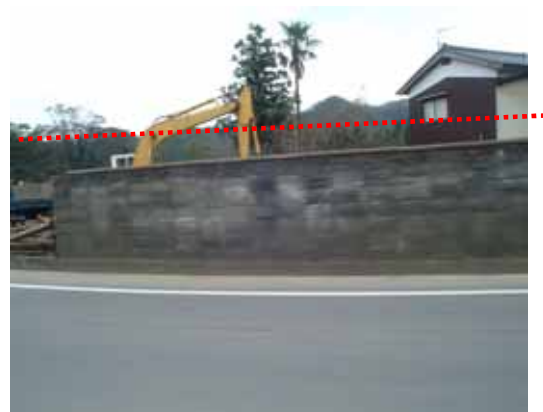
日高町岩中地区。約 2m の浸水があり、損壊した家屋。赤色の線まで増水した。

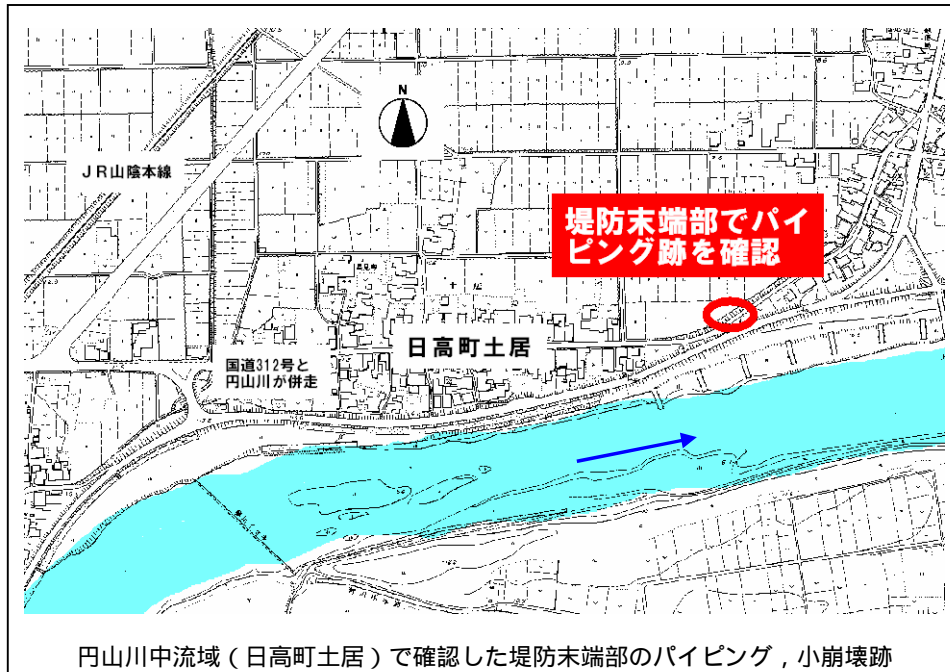
堤防末端部のパイピング箇所（日高町土居地区）

日高町土居地区では、河川の氾濫は見られなかったものの、堤内地（人家側）の堤防の末端部にパイピング現象や小崩壊が確認された。これは、水圧が極端に大きくなったために生じる現象であり、洪水時にパイピングを放置しておくと、決壊へと繋がる可能性があったため、非常に危険な状態であったといえる。

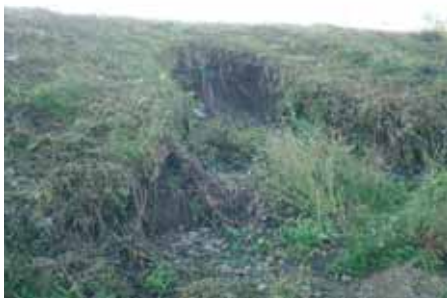
堤防の末端部に見られた小崩壊

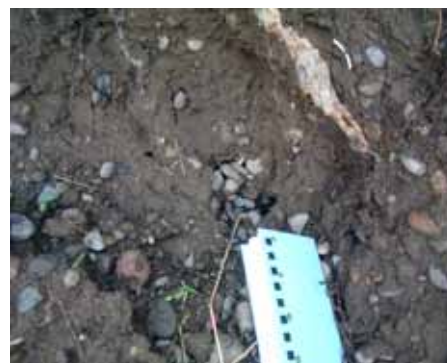
パイピング跡

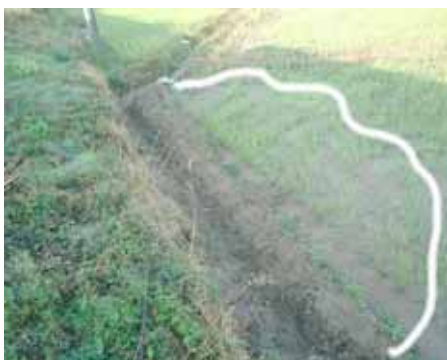
パイピングにより吹き出した土の跡

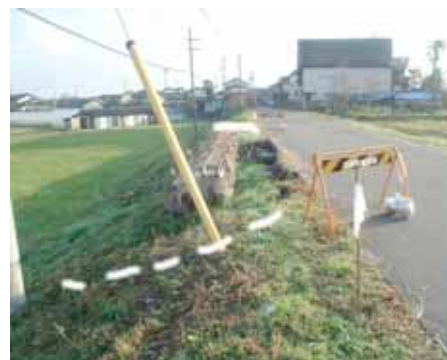
小崩壊地

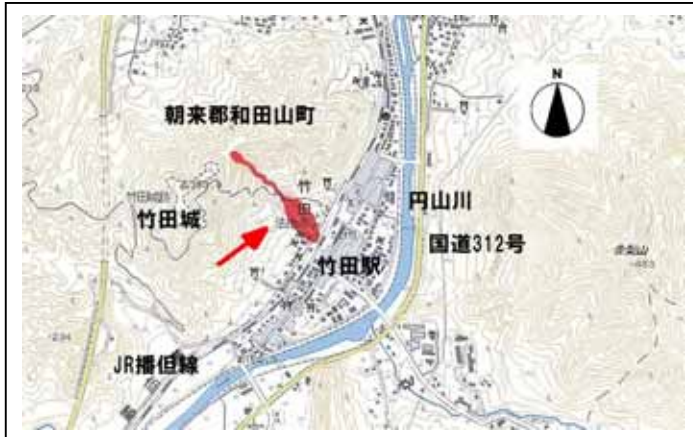
10/20 未明、和田山町竹田地区で土石流が発生した。土石流は下方の法樹寺の本堂を破壊し、墓地を流した。土砂は一部母屋にもかかり、調査当日も懸命の復旧作業が行われていた。土石流の発生源は、竹田城跡の山稜付近であり、幅、長さとも約 15m、深さ 0.5m。流送部は約 200m と長く、所々で幅 3m 内外、高さ 2m 程度のダムアップが確認される。流水は 10～30 ㎥/分程度確認されることから、天然ダムが決壊により再び土石流が発生する危険が高く、公共事業による緊急災害対応を要する。

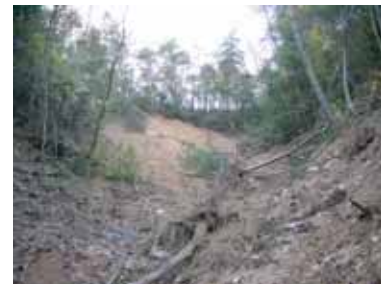
尾根部に見られる頭部崩壊地

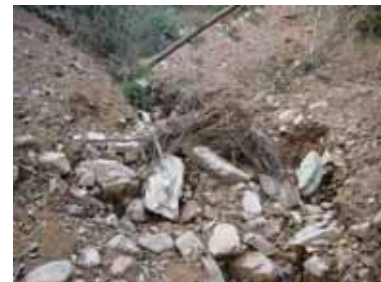
流送部には土石が堆積し、ダムアップしており、流水が多い。

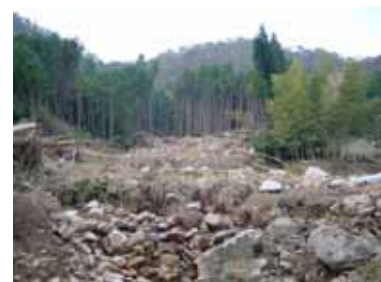
堆積部では飽和土や礫が堆積する

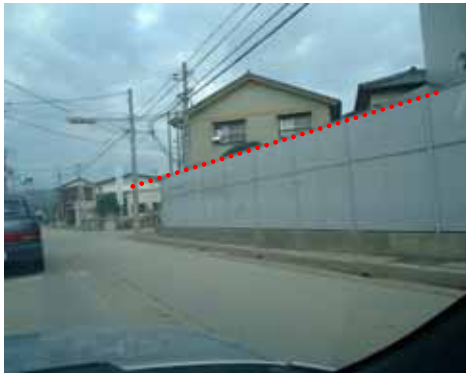
豊岡市梶原地区。赤線まで浸水した。

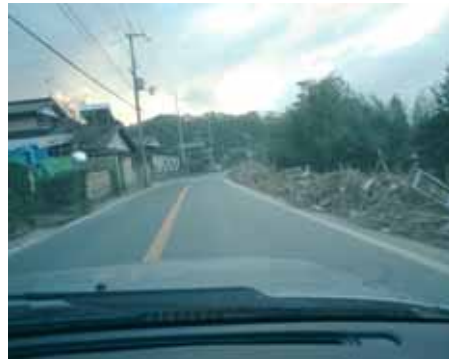
豊岡市中ノ郷地区。沿道に流木が堆積する。

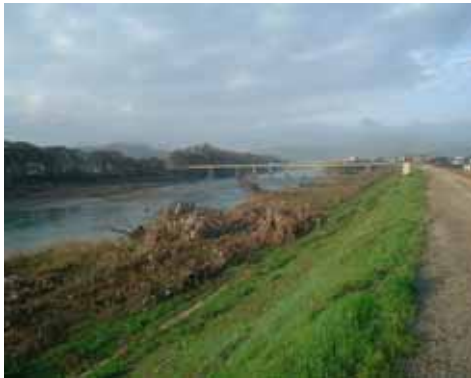
日高町府市場。流木が堤防上まで残る。

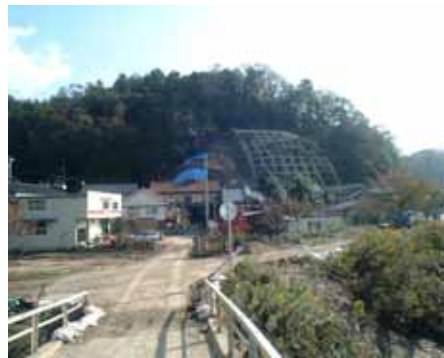
豊岡市下鉢山。崖崩れ工事中に浸水した。

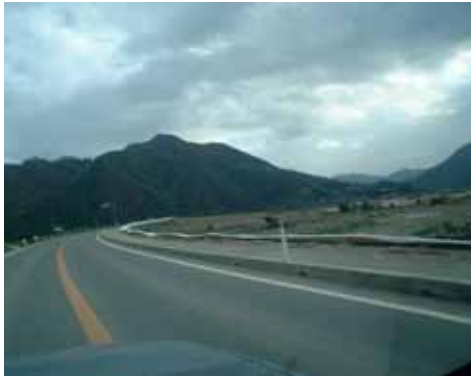
日高町赤崎。ガードレールが反り返る。

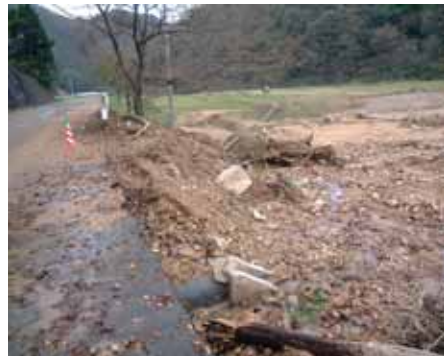
但東町佐々木。土石流が道路を越えて出石川へ流入

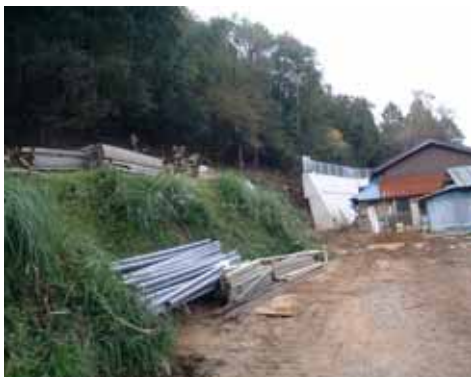
但東町佐々木。工事中に崖崩れで被災。

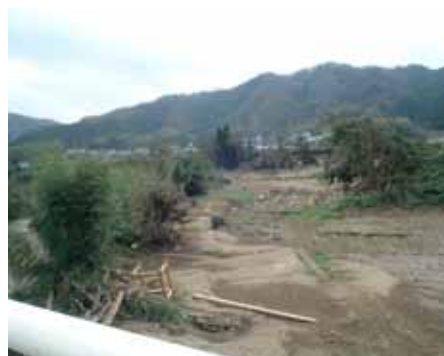
日高町朝倉。円山川と稲葉川の合流部は土砂と流木で埋まる。
