兵庫県南部地震で実証された造成地盤の危険性

The danger of the embankment verified in Hyogo-ken Nanbu Earthquake

日本地すべり学会誌 第40巻 第5号 別刷

(有)太田ジオリサーチ／太田英将

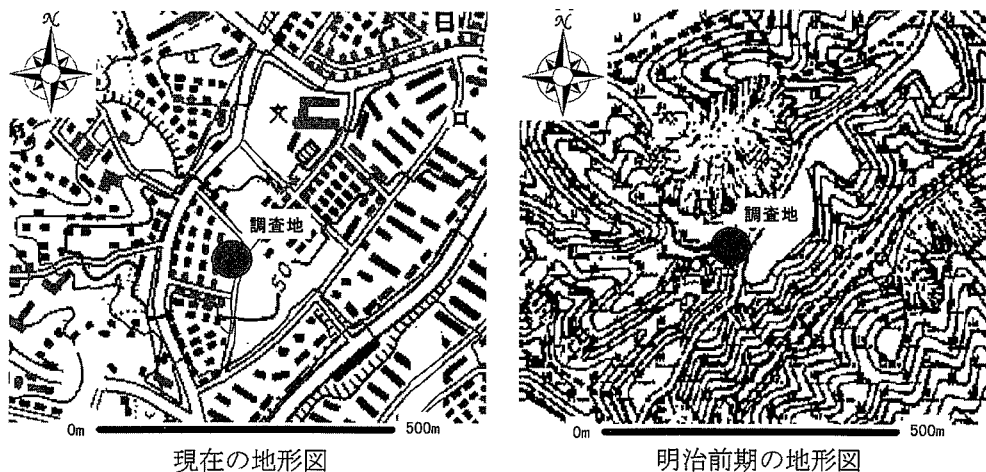
図-1 現在の地形図と造成前の地形図

図-1に現在の地形図と、明治前期の地形図を示す。これによれば、現在の造成地は平坦、あるいはなだらかな傾斜となっているが、その地下には深い谷地形が埋まっていることがわかる。土地を購入する側からみれば、造成地の設計図面を見ない限り、その下に存在する地形を知ることはできない。

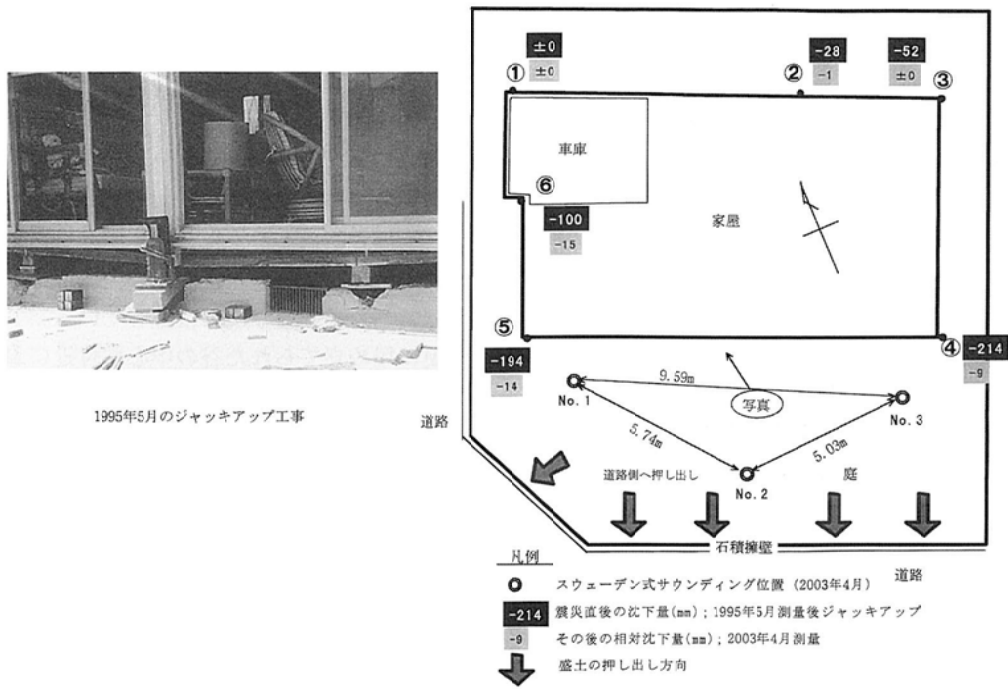
図-2 被災家屋の変状と沈下計測結果

調査した宅地地盤は、兵庫県南部地震の大震動（震度6）により家屋の南側地盤が北側地盤に比べて20cm以上沈下した。さらに南側にある石積擁壁（H=1.2m）が道路側に移動し迫り出した（図-2）。

1995年5月にジャッキアップ工事を行い水平に戻したが、その後も若干量の沈下が進行していた。

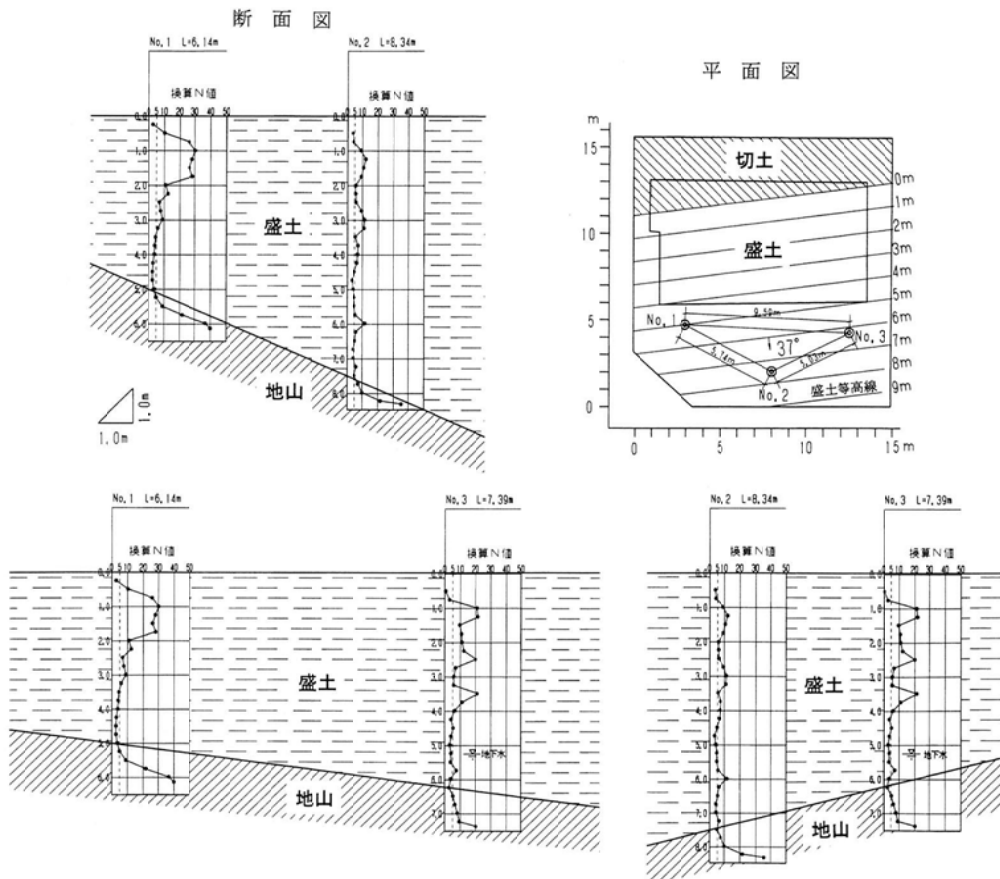
図-3 盛土の断面形状と平面分布

2003年にスウェーデン式サウンディングにより、地盤調査を行った結果、この宅地は盛土で埋め立てられており、地山線が急傾斜であることが判明した。図-3に示すように、地山の最大傾斜角は37°と非常に急傾斜となっており切り盛り境に位置していた。地下に埋もれた急傾斜地が存在したわけである。

また、盛土地盤の強度は、平均的に換算N値で5前後であり、地表面近くで10~30、地山との境界部付近で3程度である。盛土の最下面付近は、地下水の影響により軟弱化が進行したり、細粒土砂分が流失したりするため、他の地域においても同様の強度分布となる場合が多い。

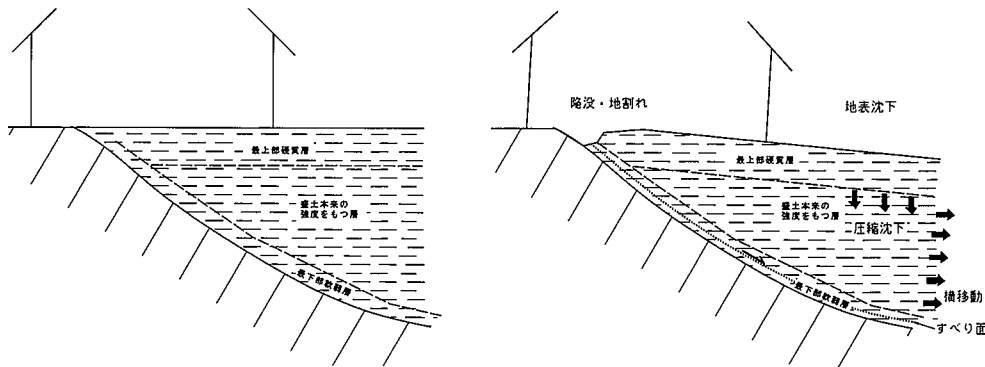
図-4 切り盛り境での盛土地盤の挙動の模式図

被災原因は、図-4に示すように盛土厚の違いによる不同沈下と、盛土層最下部の軟弱層沿いに発生した滑りによる側方移動と推定される。

対策の具体的な方法としては、盛土の変形を防止するためにはセメント系固化剤を用いた地盤改良、家屋の傾倒を防止するためには地山からの簡易杭基礎形式の採用等が考えられる。いずれの対策も家屋を築造した後に行うのは難しい。

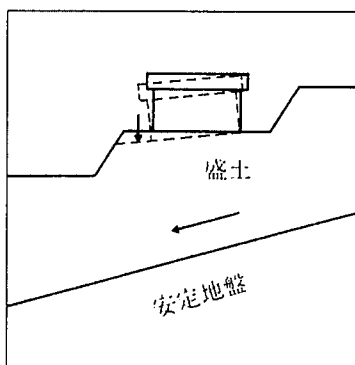
傾斜地への盛土造成

盛土層の厚い方が、より多く沈下する。

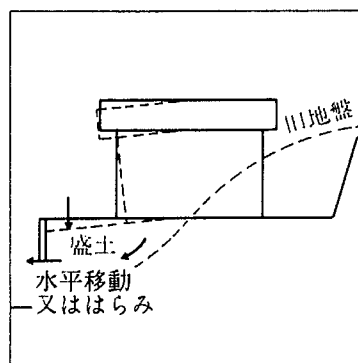
切土盛土造成

切土部と盛土部にかかる場合は、盛土側の沈下により切り盛り境が特に危険である。

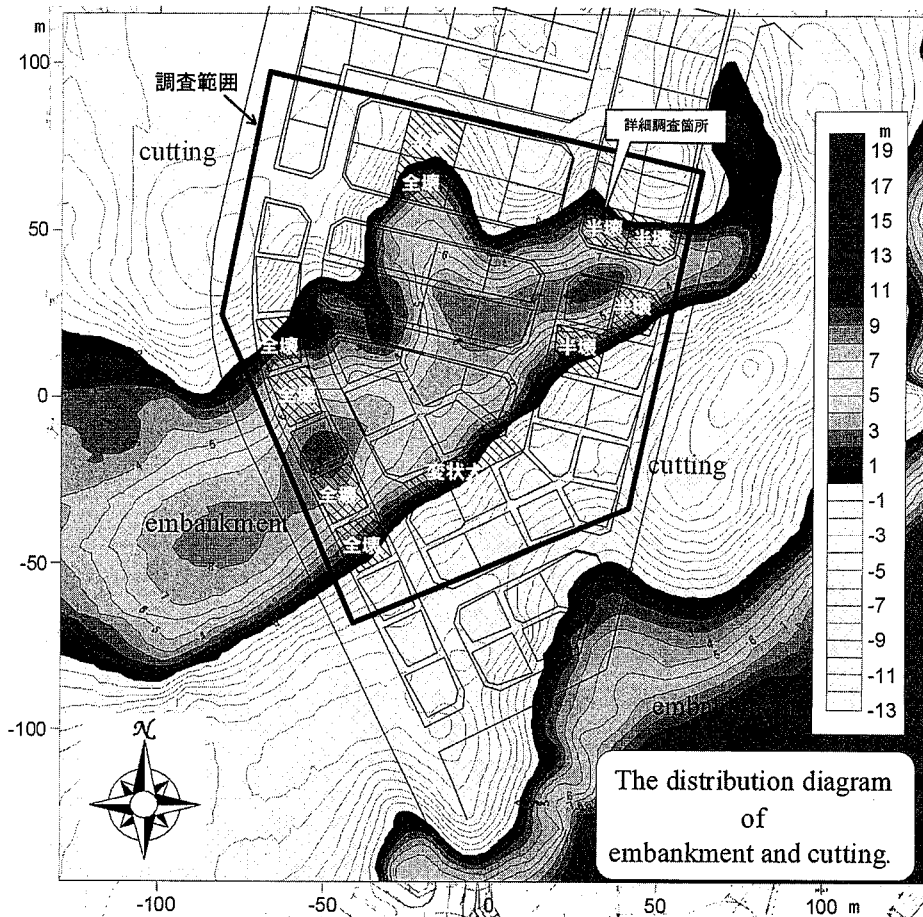
図-6 造成地内の盛土層厚分布図と、被災家屋・施設の分布図

今回調査を実施した周辺の被災状況を家人が正確に記憶していたため、被災分布状況が明らかとなった。また造成時の設計図面も存在しており、現地地形と造成前地形の差分をとることにより、図-6に示すような被災分布と盛土厚の分布図を作成することができた。

この図で明らかなように、家屋の全壊・半壊箇所、または道路に著しい変状が発生した箇所はいずれも地山が急傾斜した切り盛り境に位置している。

逆に埋め立てられた谷の中心部付近においては、盛土厚は大きいが目立った被害が発生していないことも判明した。

以上の調査結果から、造成盛土の切り盛り境においては高い確率で地震時に被災するということが実証された。
