令和3年度  
大規模盛土造成地の経過観察手法に関する  
調査検討業務

報告書

2022年3月

パシフィックコンサルタンツ株式会社

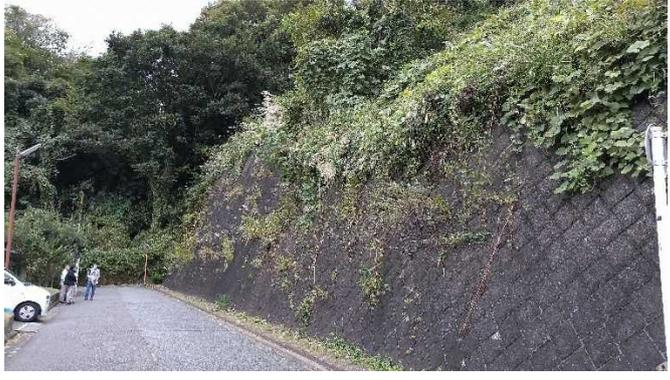
盛土末端部の擁壁（目地の開き等有）

- 地震時安全率が 1 を大きく下回る盛土
- 盛土頭部・側部における変状無
- 末端部擁壁には、湧水のしみ出し、目地の開き等の変状が確認されるが、「滑動崩落を示唆する変状」には至っていない

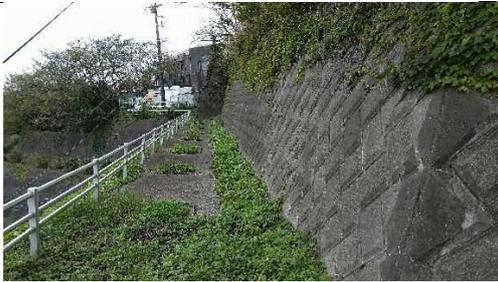
盛土末端部の擁壁（目地の開き等有）

- 地震時安全率が 1 を大きく下回る盛土
- 末端部擁壁には、目地の開き等の変状が確認されるが、「滑動崩落を示唆する変状」には至っていない

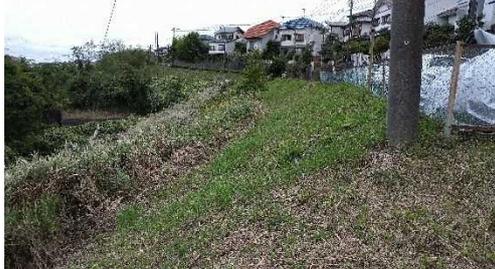
盛土末端部の法面（変状なし）

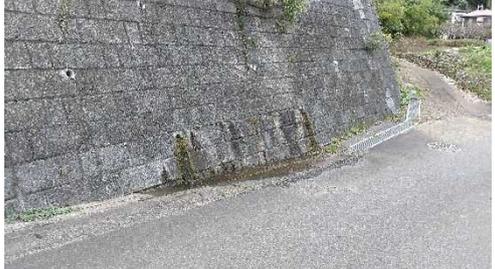
盛土下部擁壁からの湧水

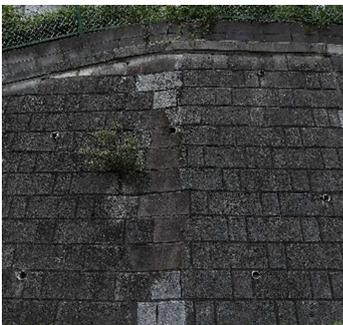
盛土下部擁壁の変状

- 地震時安全率が 1 を大きく下回る盛土
- 末端部擁壁には、目地の開き等の変状が確認されるが、「滑動崩落を示唆する変状」には至っていない

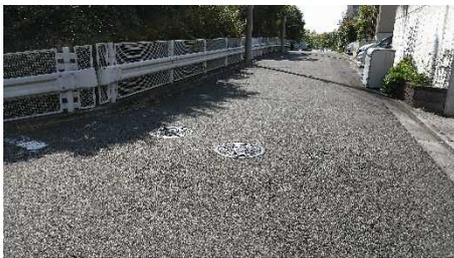
盛土頭部の道路（変状なし）

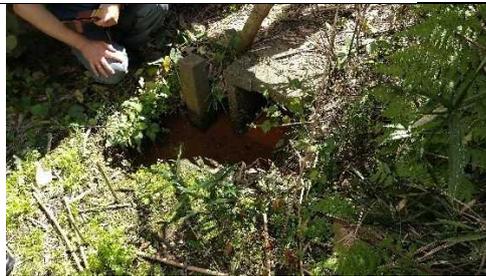
盛土下の暗渠（水の流れあり=健全）

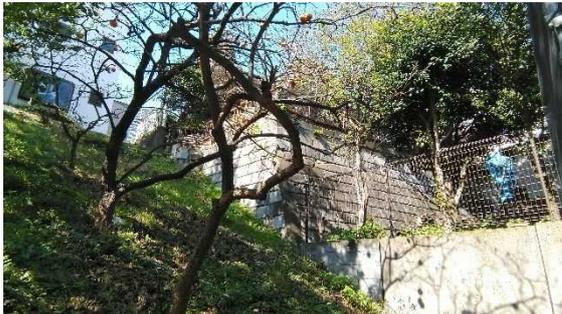
盛土下部擁壁（増積擁壁、変状有）

- 地震時安全率が 1 を大きく上回る盛土
- 盛土頭部の道路面に変状無
- 盛土下部の擁壁が増積擁壁で変状は認められるが個々の擁壁の変状である
- 盛土下部法面は小段がなく非標準的なり面。若干のはらみ出しが認められた

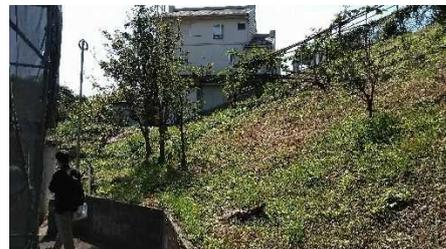
盛土下部法面（小段無、はらみ出し）

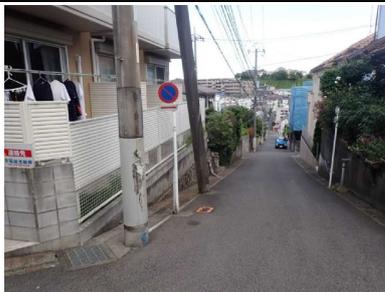
盛土頭部（主測線方向）

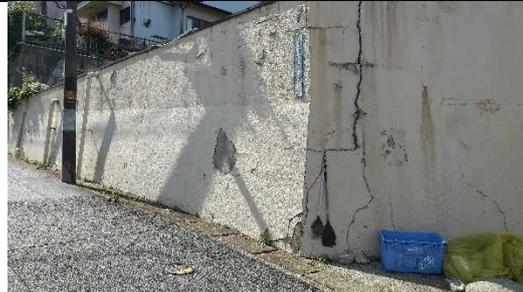
個々の宅地擁壁の変状

- 地震時安全率が 1 上回るが余裕しろが少ない盛土
- 傾斜の急な盛土造成地であるため、安全率は低い結果であるが、現地状況からは滑動崩落を示唆するような変状は認められなかった。

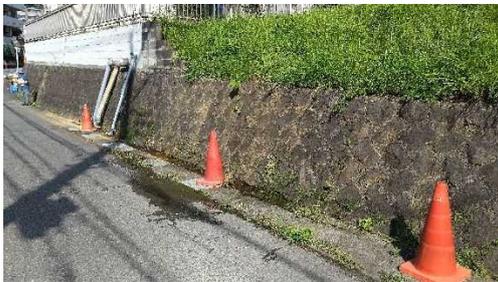
盛土側部の擁壁からの湧水（変状あり）

- 地震時安全率が1を大きく下回る盛土
- 盛土と地山の境界付近に位置する擁壁からのしみ出し

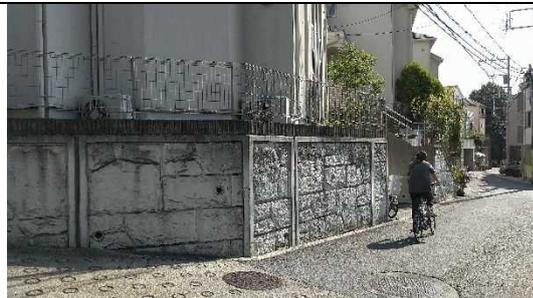
盛土下部擁壁（変状なし）

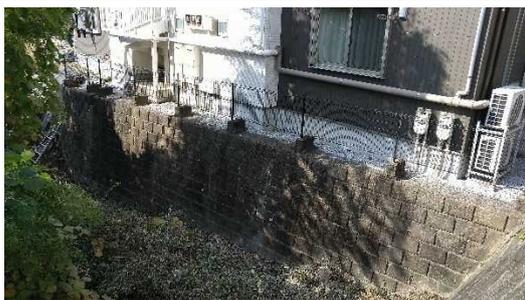
盛土末端部の擁壁（変状あり）

- 地震時安全率が 1 上回るが余裕しろが少ない盛土
- 末端部擁壁背面には沈下が確認された
- 切土部分では法面の崩壊

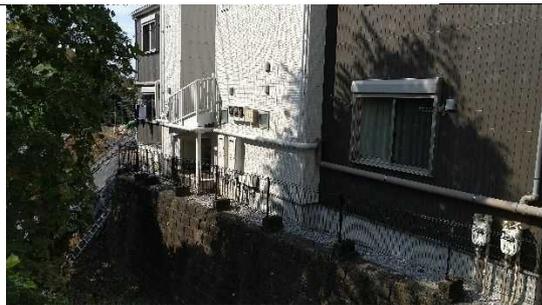
前面の切土法面の崩壊

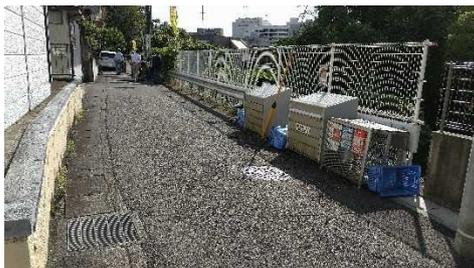
盛土末端擁壁背面

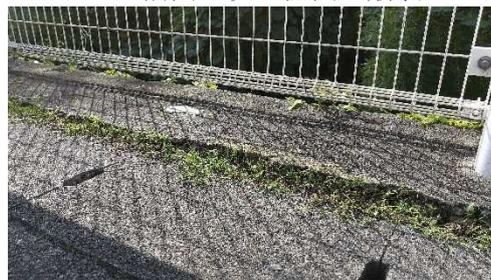
盛土末端擁壁背面の沈下
