大地震時における宅地盛土の被害に関する調査業務

報 告 書

平成 17 年 9 月

特定非営利活動法人 都市災害に備える技術者の会

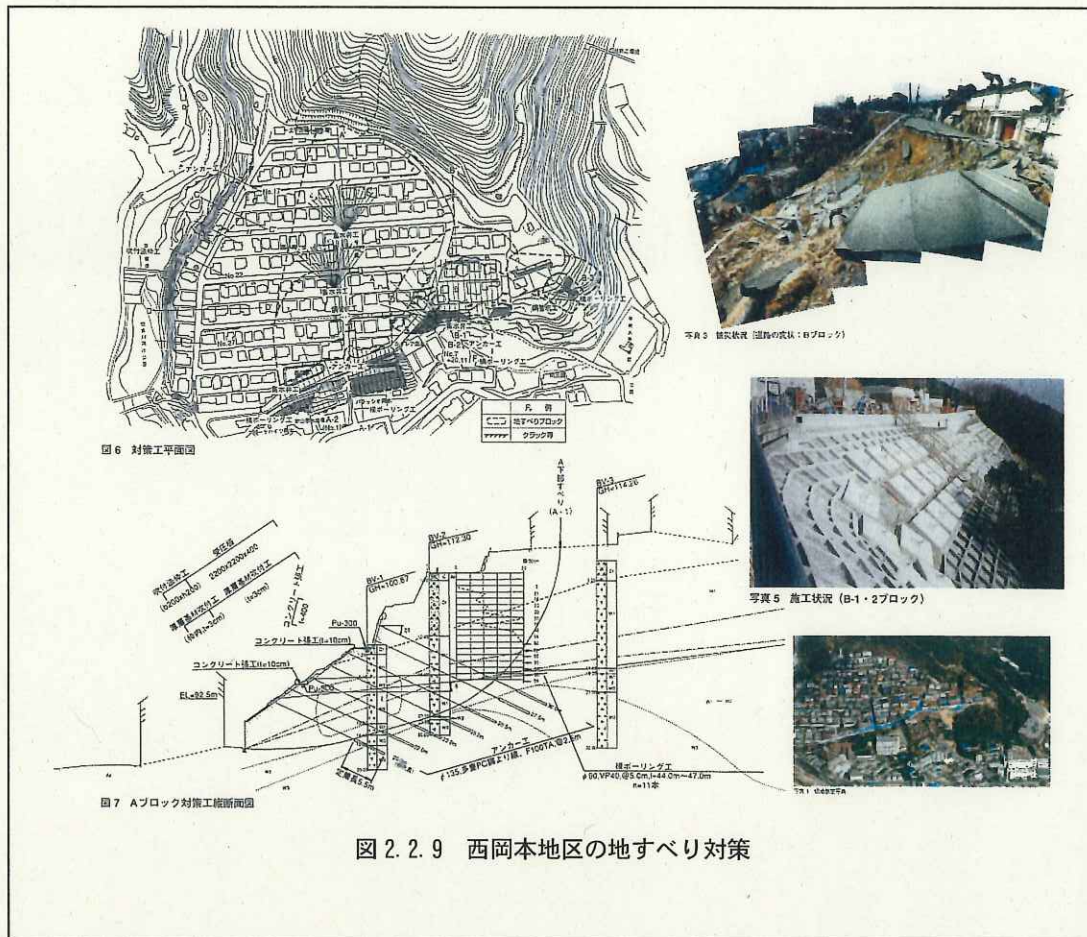
図 2.2.9 西岡本地区の地すべり対策

地すべり対策事業として、グラウンドアンカー工を主工法として対策がなされた。

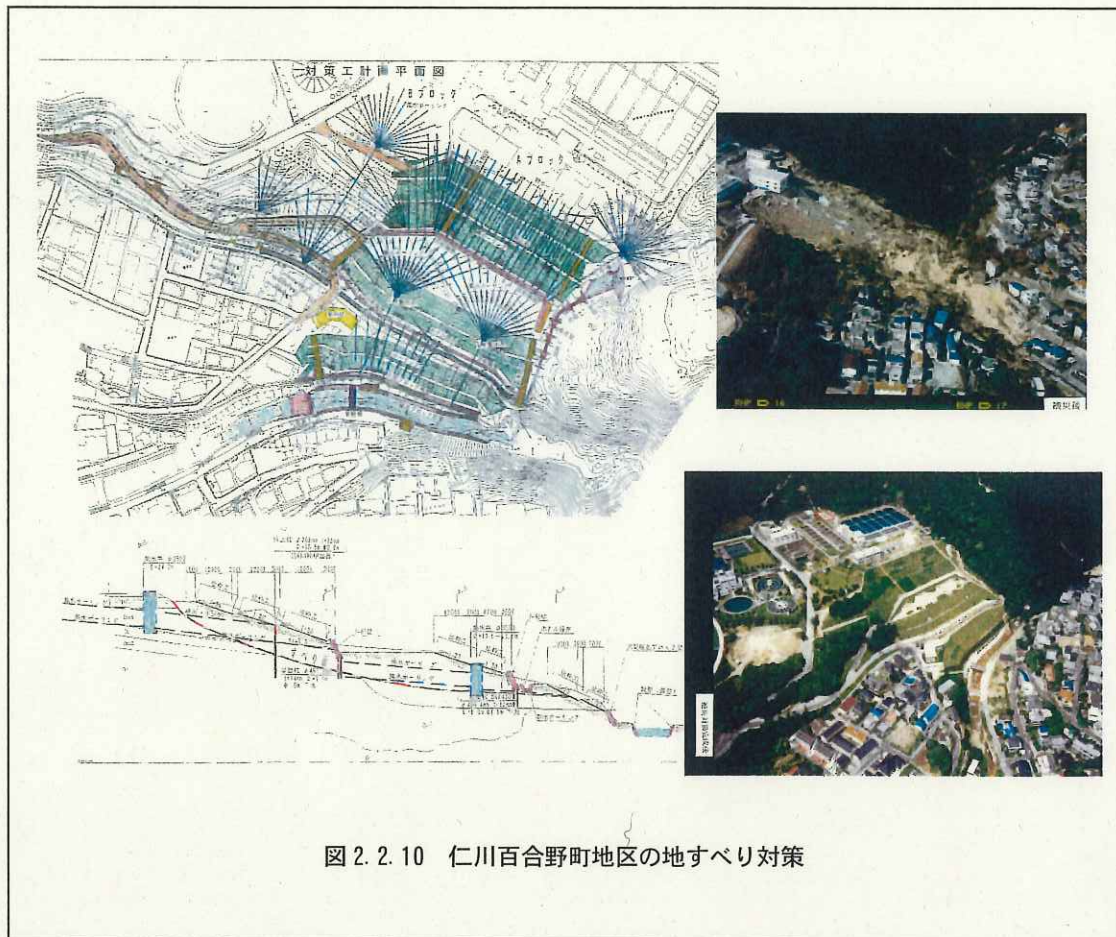
図 2. 2. 10 仁川百合野町地区の地すべり対策

仁川右岸の盛土が、兵庫県南部地震により長さ 120m、幅 80mにわたり崩壊した。この崩壊により 12 世帯の人家および仁川が埋没するとともに、34 人の生命が失われた。このため、緊急地すべり対策事業として地すべり対策が行われた。

仁川の開削工事	約40,000m <sup>3</sup>
抑止杭工	φ508mm 142本
井桁擁壁工	H=4m L=286m
集水井工	4箇所
集水ボーリング工	167本 約6,500m
法粹工	約12,300m <sup>3</sup>
仁川改修工事	L=100m

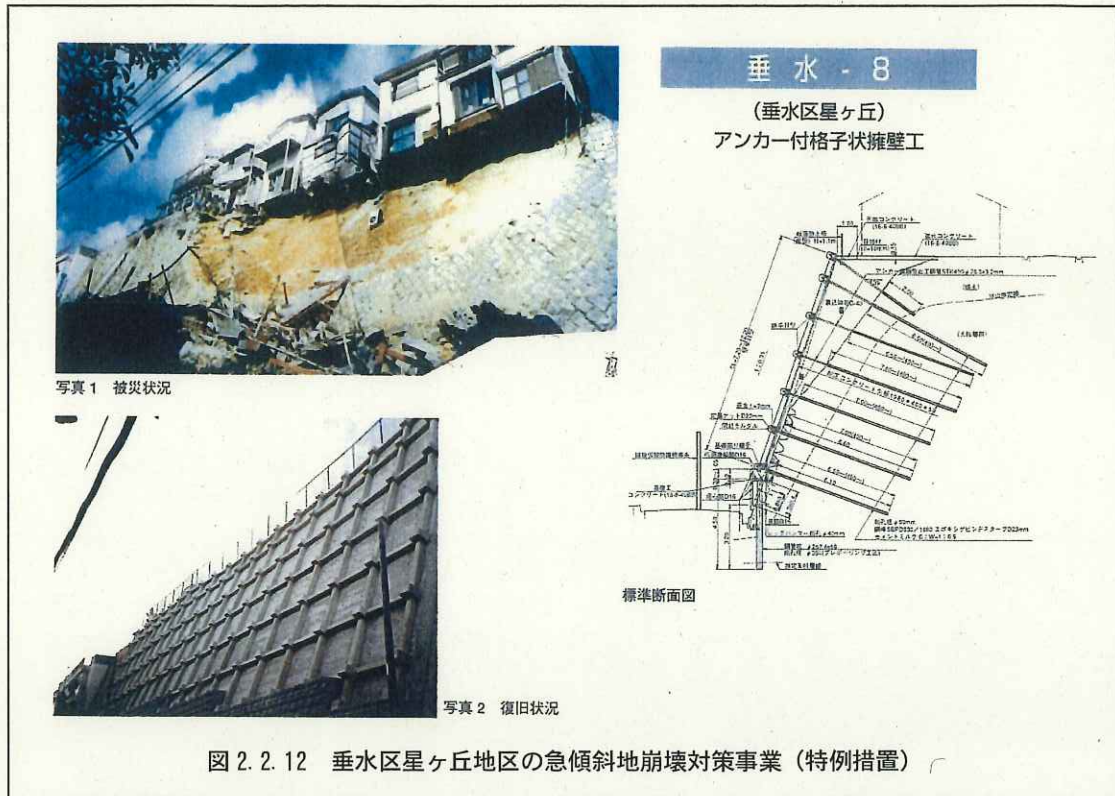
急傾斜地崩壊対策事業（特例措置）としてアンカー付格子状擁壁工が施工された。

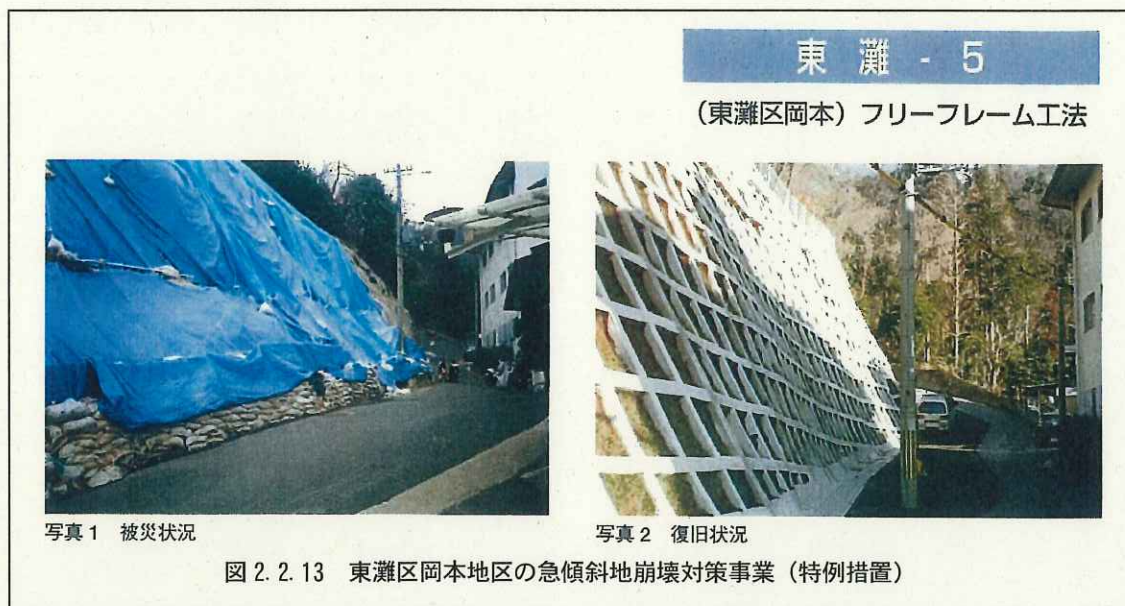
急傾斜地崩壊対策事業（特例措置）としてフリーフレーム工法が施工された。

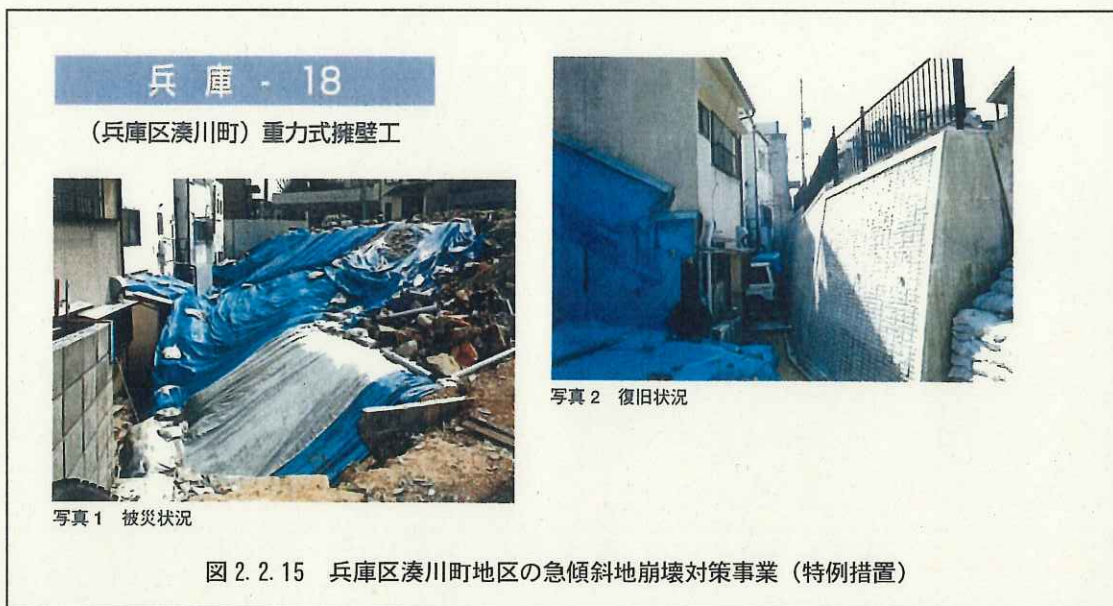
急傾斜地崩壊対策事業（特例措置）として重力式擁壁工が施工された。

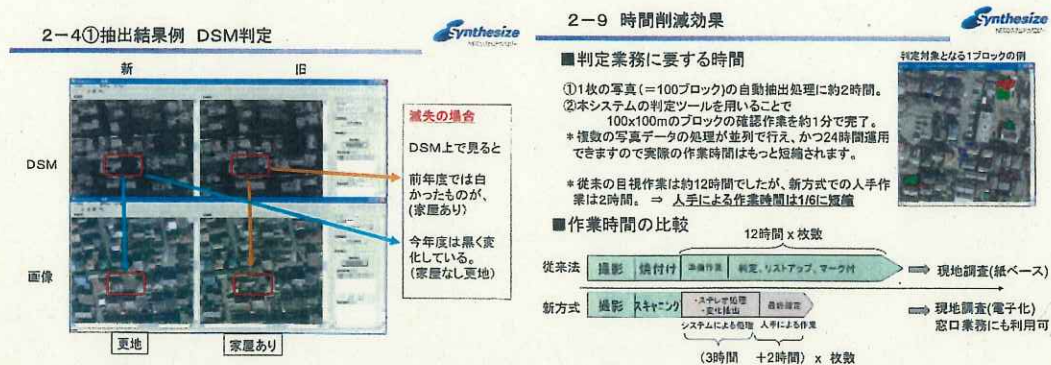
図 3.1.6 2期の空中写真から差分を自動判定する新技術の例  
(NECシステムテクノロジー社のステレオ処理システム資料から抜粋)

造成前後の地形を比較は、固定資産移動判定（家屋の新築・増築や滅失）の判定とその原理が酷似している。固定資産移動判定分野では、従来2期の空中写真を目視により比較するという作業を、2期の空中写真から全ピクセル単位の精密オルソとDSM（デジタル表面モデル）を作成し、その差分による判定を行うことで効率化を図っている（図3.1.6）。

盛土の抽出を行う場合には、造成前の写真と造成後の写真を用いれば可能となる。課題としては、造成前には樹木が存在する可能性があるため補正が必要となること、造成後には家屋が存在するため敷地の地盤高のみをフィルタリング処理する必要があることなどであるが、これらは解決可能と考えられる。

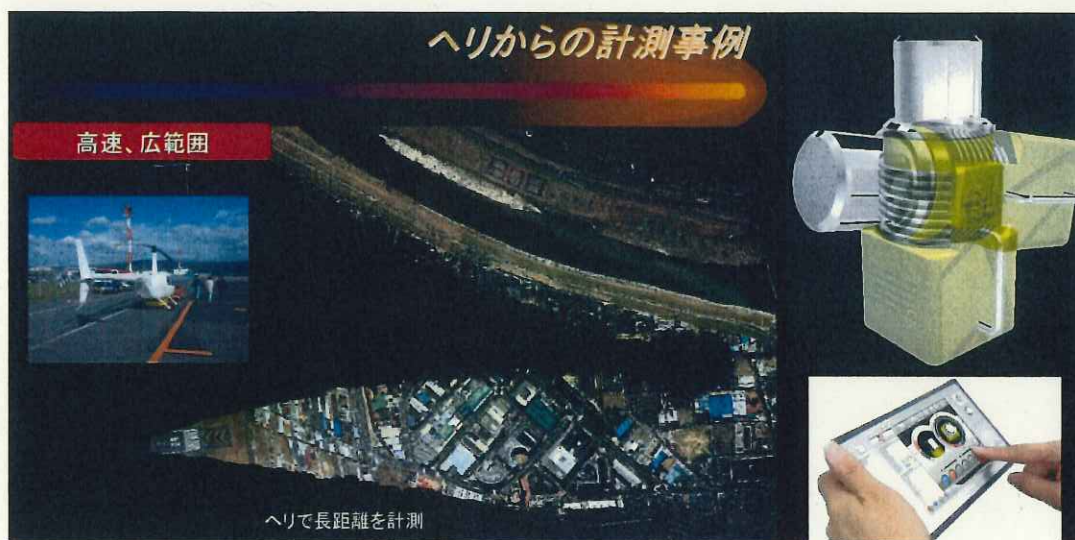
図 3.1.7 3D レーザースキャナにより現地形を計測する新技術の例  
(地層科学研究所の Geo-Scanner LISA 資料から抜粋)

ヘリコプターなどから3次元レーザー測量することにより現在の地形を効率よく収集することが可能と考えられる。計測やデータ処理は自動化されているため、広範囲の計測をする場合であれば、時間・コストともに縮減できるものと考えられる。家屋や樹木の影響は、ラストパルス（最も遠い位置情報）のみをフィルタリング処理することにより取り除くことが容易である。

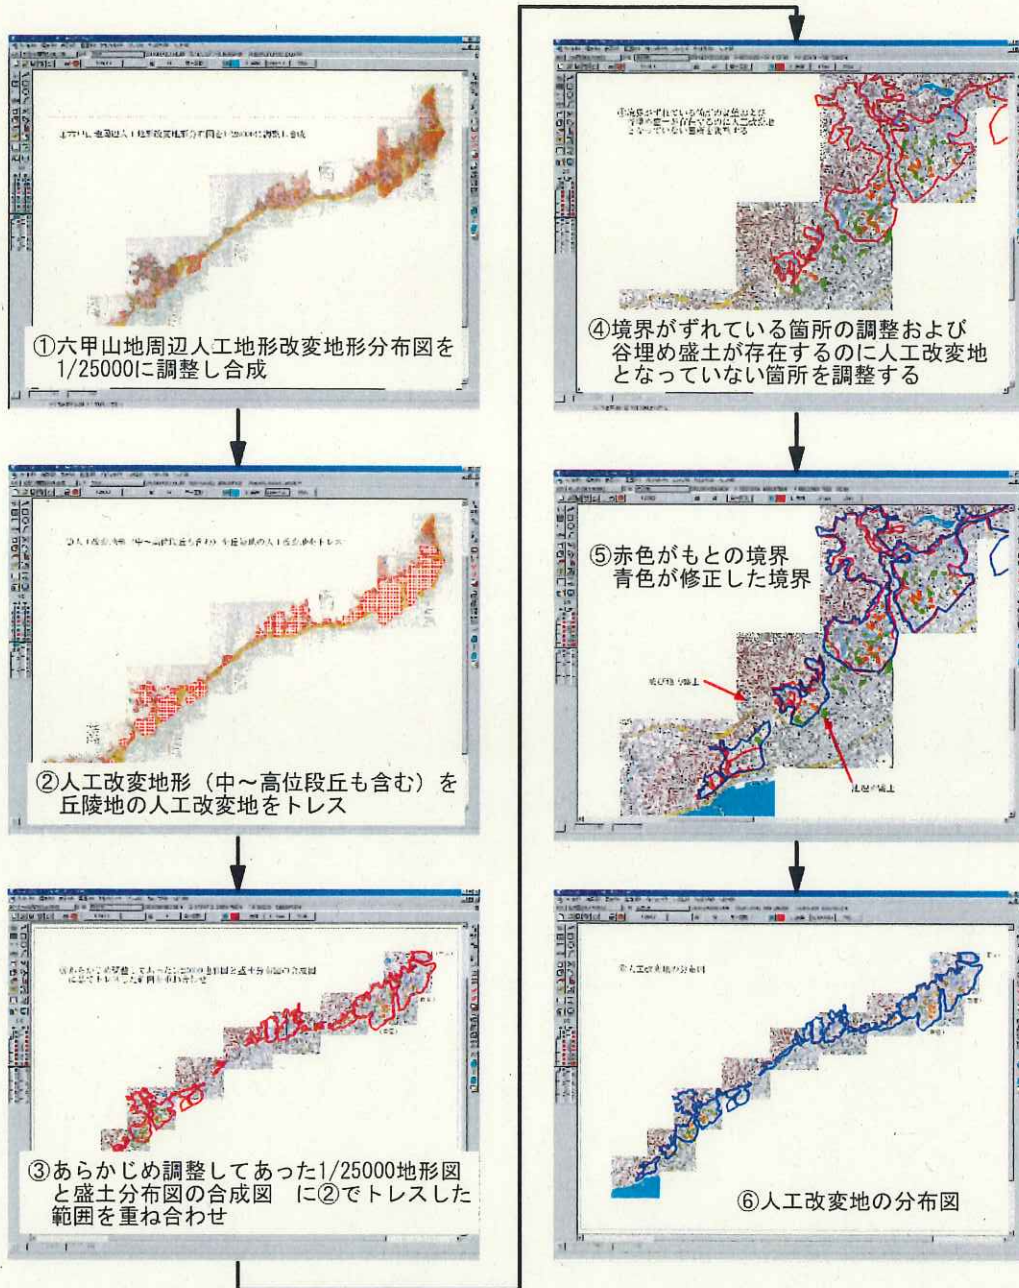
図 3. 2. 2-① 盛土分布図と造成地範囲の重ね合わせ作業手順（その 1）

『六甲山地周辺人工改変地形分布調査報告書 平成7年3月 株式会社パスコ』の中の、地形分布図を合成し、人工改変地のエリアを特定する。その後、図3.2.1の被災盛土分布図を合成した図面とCAD上で重ね合わせ、地形図とのずれを調整し人工改変地（＝造成地）と盛土分布図の重ね合わせ図を作成する（手順を図3.2.2に示し、その結果できた造成地内の盛土賦存図を図3.2.3に示す）。その後盛土面積と造成地面積の集計を行い、表3.2.1に賦存率を算出した。個別の算出根拠については巻末に示す。

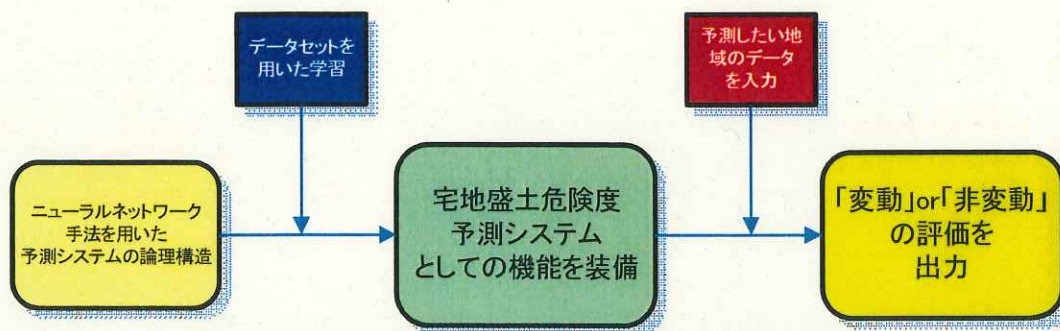
図 4.3 宅地盛土危険度判定システムの概念図

この宅地盛土危険度判定システムを模式的にあらわすと、図4.3のようになる。すなわち、予測モデルの論理構造（ニューラルネットワークモデル）に、既存の変動・非変動の学習を行わせることによって、このシステムが「宅地盛土危険度判定システム」としての機能を持つようになり、そこに予測したい地域のデータを入力することによって、変動・非変動の二値の答えを出力する。このシステム自体は、一種のブラックボックスとして機能するので、利用者は入力値を収集するだけでよく、個人差がない同品質の答えを出すのである。

また、新たな地震によりデータが増えた場合には、データセットを入れ替えることによりの中率が高くなるといった成長するシステムでもある。

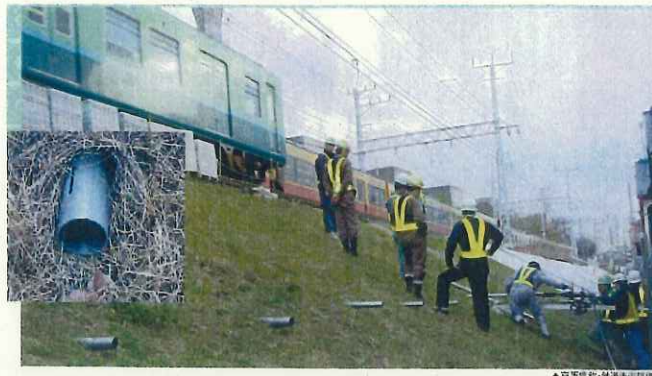
有孔管（鋼管製）を打設挿入する工法の例

なお、地下水排除工は地表面から比較的浅い位置に存在し、締まりの緩い盛土内を有孔管が通ることから、土砂の流出による地表沈下等を発生させないよう配慮する必要がある。土砂の流出は、有孔管外形に比べて掘削径が大きい場合、孔壁の崩壊した土砂が地下水とともに流出し、孔壁がどんどん拡大するようなケースで起こり得る。こ

の影響を最小限にするためには、削孔径と有孔管外形がほぼ同じか、もしくは削孔径のほうが小さくて有孔管を打設挿入するなどの手法が考えられる。

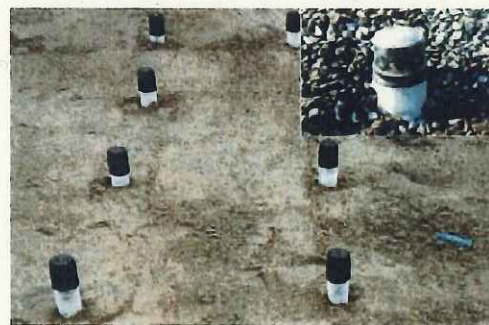
間隙水圧消散工法の例

液状化を防止するためには、強震動で発生する過剰間隙水圧を消散（除圧）することでも可能となる。沖積低地の液状化可能性の高い地盤においては、有孔管を縦に配置することにより実際に用いられている。ただし、この工法で間隙水圧を消散するためには、排水距離が短い必要があり、通常75cm～1.5m 間隔で設置されていることが多い。新規造成地であれば可能であるが、

既存宅地の場合にはすでに家屋が存在するため、完全な配置は困難である。このため、この手法は谷埋め盛土に対しては第二番目の優先順位と考えるのが妥当である。

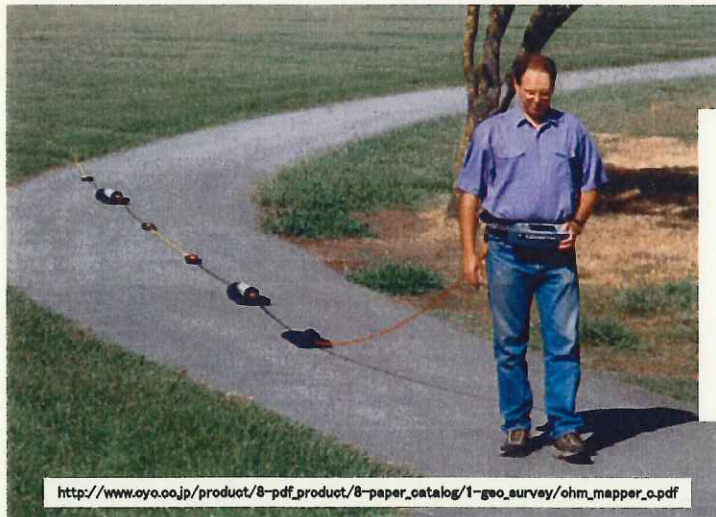
Ohm Mapper を用いた電気探査実施例

飽和地下水の分布状況に関しては、電気探査による把握が容易である。最近では電極棒を打設することなく比抵抗探査が行えるシステム（Ohm Mapper）などが利用できるものと考えられる。

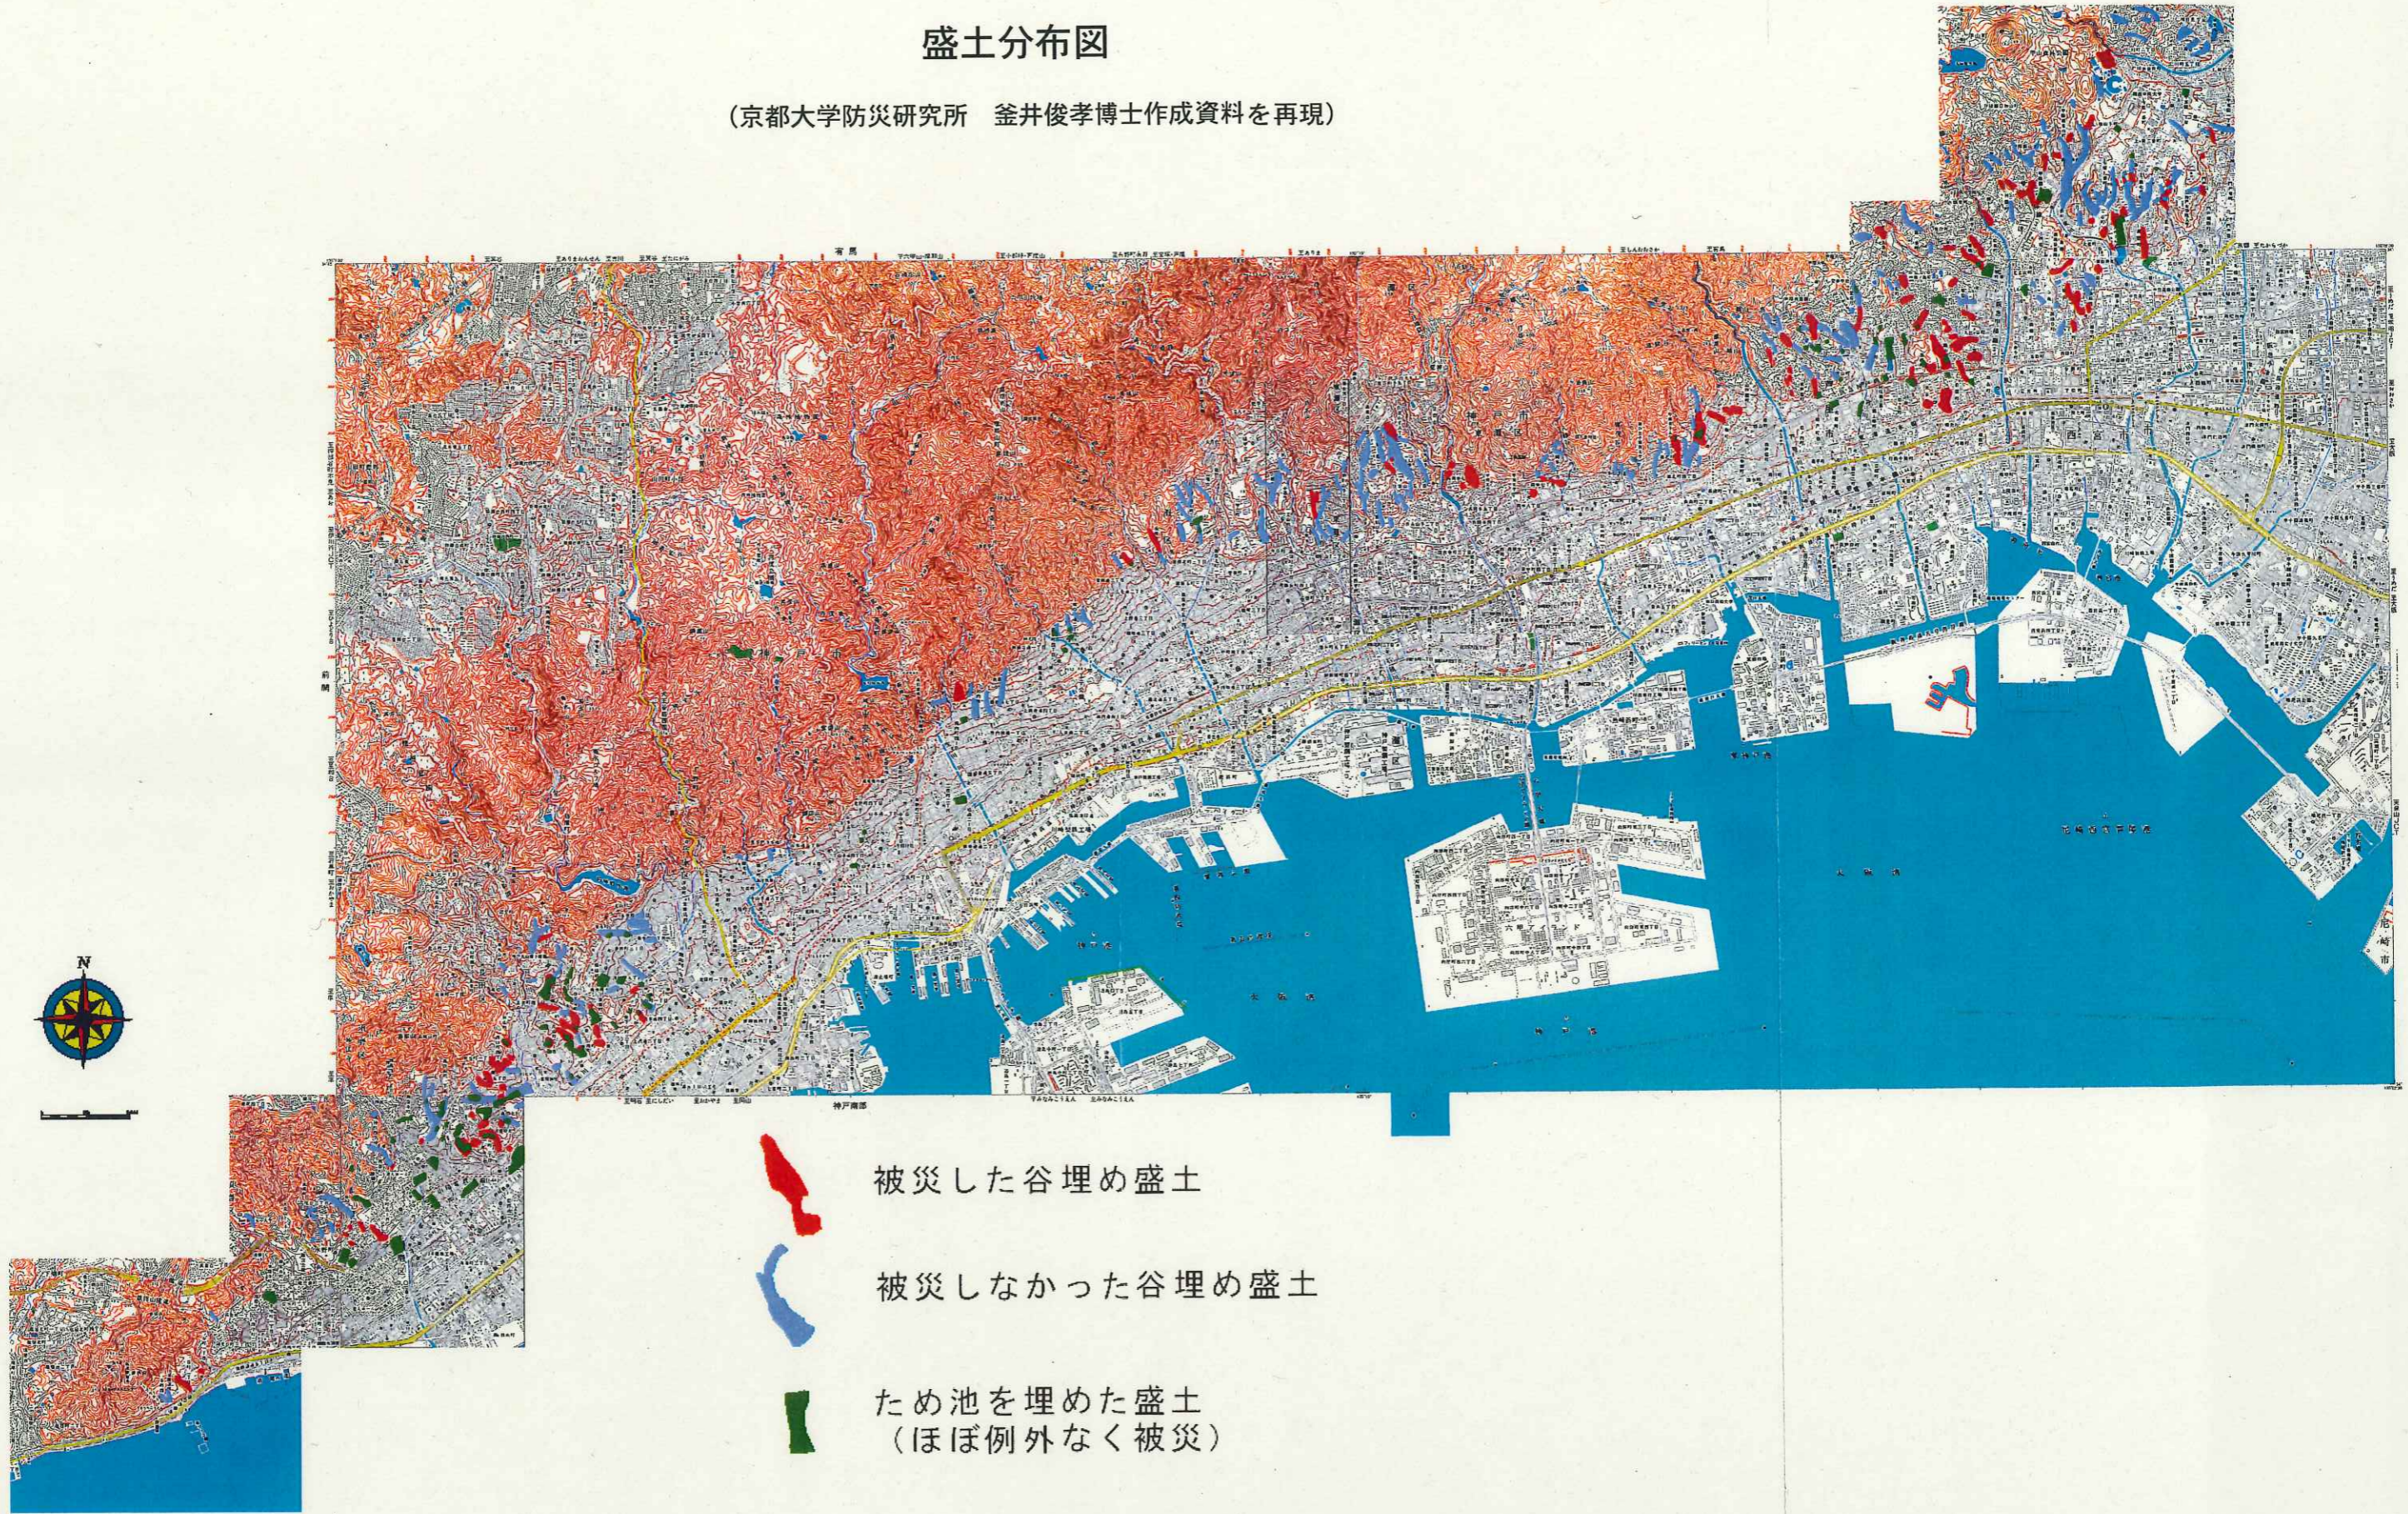
(エリア1 : 宝塚)

# 盛土分布図

(京都大学防災研究所 釜井俊孝博士作成資料を再現)
