# 地方公共団体独自の経過観察マニュアル

## 大規模盛土造成地モニタリング実施要領

### 1. 適用の範囲

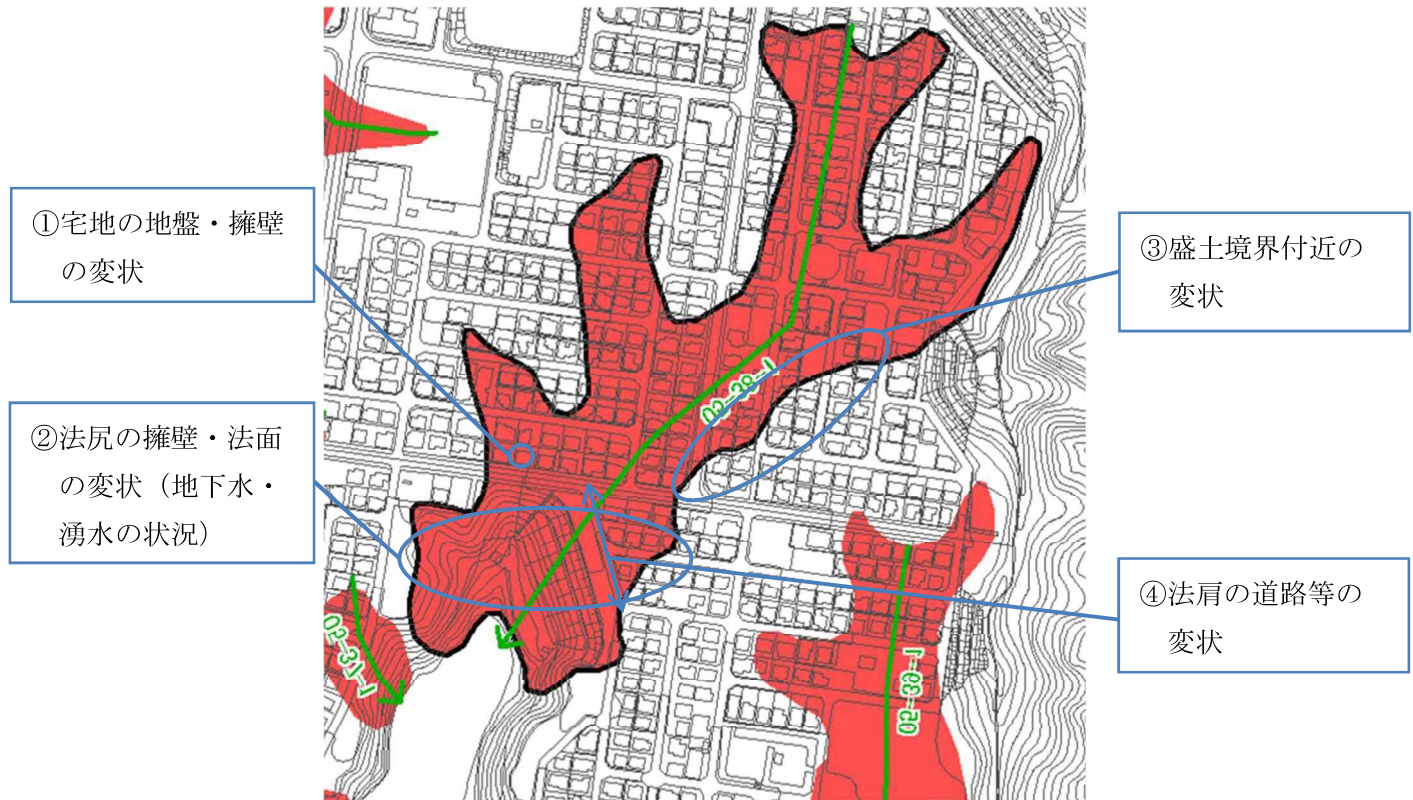
## 大規模盛土造成地の点検のポイント（主な点検箇所）

大規模盛土造成地の点検範囲は広域にわたるため、全ての範囲の擁壁等の点検が難しい場合は、盛土ののり尻や境界付近の変状について点検を実施することも可能である。点検箇所は下図を参照とすること。

| <p>① 宅地の地盤・擁壁の変状</p> <ul style="list-style-type: none"> <li>・クラック及び亀裂等</li> <li>・擁壁のはらみ及び傾斜</li> <li>・宅盤における沈下及び隆起</li> <li>・水抜き穴のつまり</li> <li>・水抜き穴からの恒常的な出水</li> <li>・コーキング等による補修等</li> </ul> | <p>③盛土境界付近の変状</p> <ul style="list-style-type: none"> <li>・クラック及び亀裂等</li> <li>・宅盤における沈下及び隆起</li> <li>・道路及び側溝における不自然なずれや曲がり</li> <li>・マンホールの隆起</li> </ul> |
| <p>② 法尻の擁壁・法面の変状（地下水・湧水の状況）</p> <ul style="list-style-type: none"> <li>・クラック及び亀裂</li> <li>・擁壁のはらみ及び傾斜</li> <li>・水抜き穴のつまり</li> <li>・水抜き穴からの恒常的な出水</li> <li>・法面における不自然な不陸や凹凸</li> <li>・法面におけるガリ浸食の痕跡</li> <li>・コーキング等による補修等</li> </ul> | <p>④法肩の道路等の変状</p> <ul style="list-style-type: none"> <li>・クラック及び亀裂等</li> <li>・沈下及び隆起</li> <li>・道路及び側溝に不自然なずれや曲がり</li> <li>・マンホールの隆起</li> </ul> |

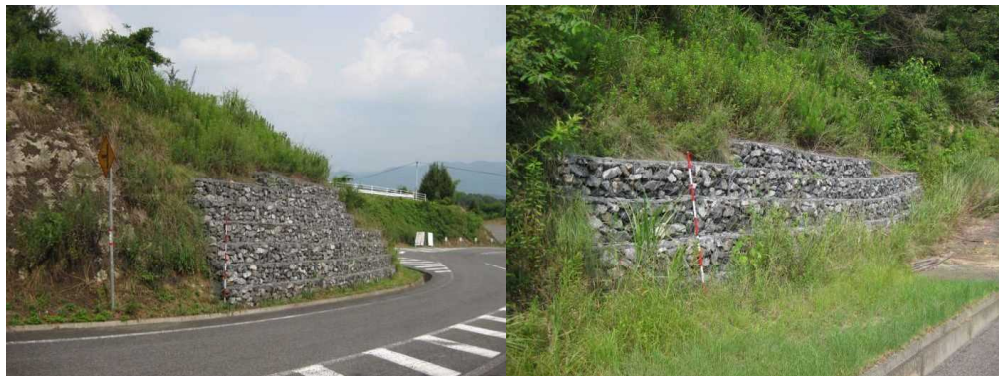
蛇籠

保護工のうち、蛇籠、井桁擁壁のある盛土は湧水の多い場所(=地下水位が高い)や、崩壊履歴がある場合に施工されることが多く、要注意箇所である。確認した場合は特記事項に記入する。

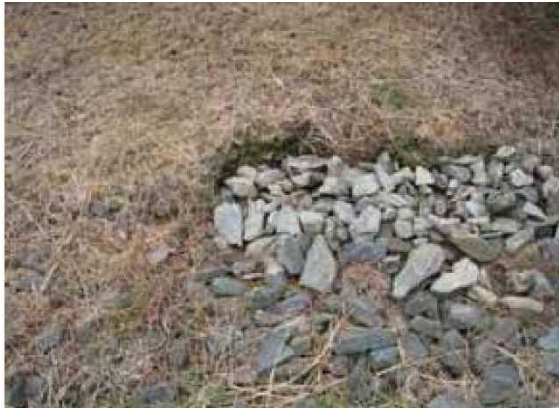
のり面崩壊跡(ぐり石で保護されている)

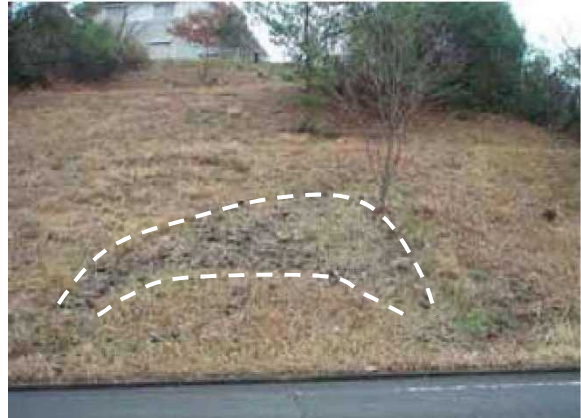
のり面崩壊跡

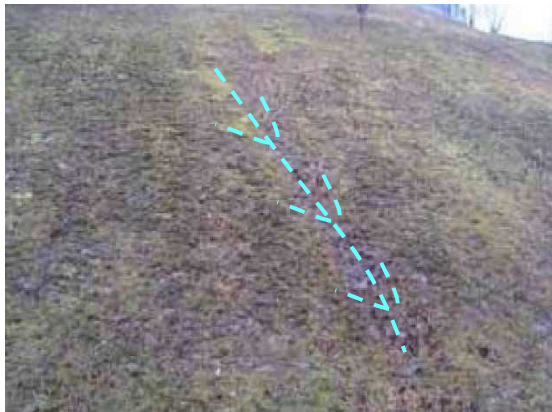
ガリー浸食(表層が雨水で削られている)

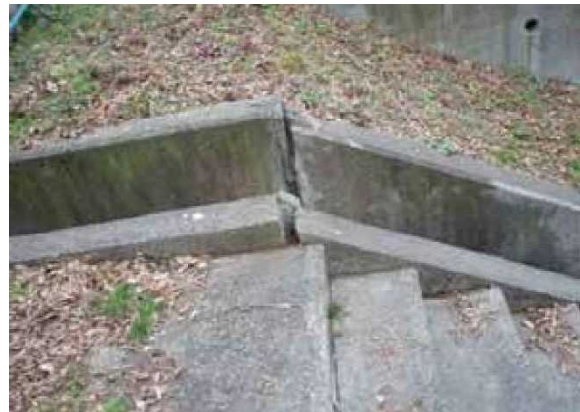
排水路の変形(盛土の沈下起因)

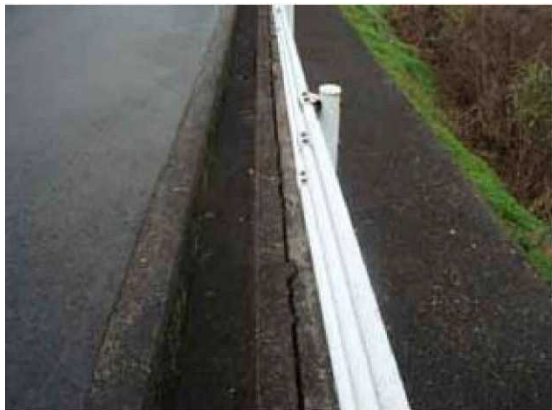
排水路の開き

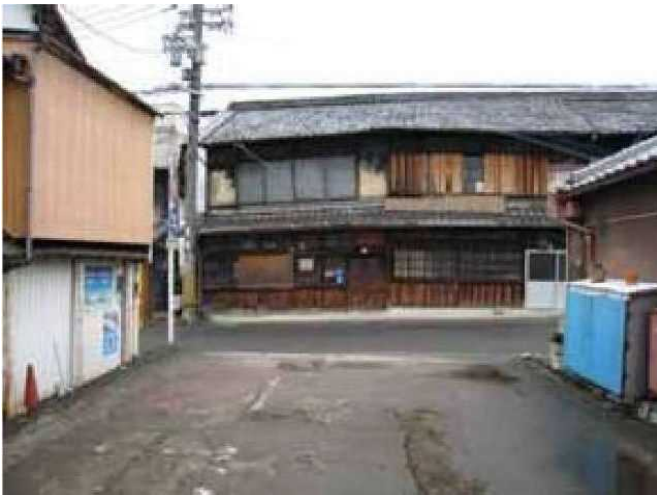
家屋の沈下

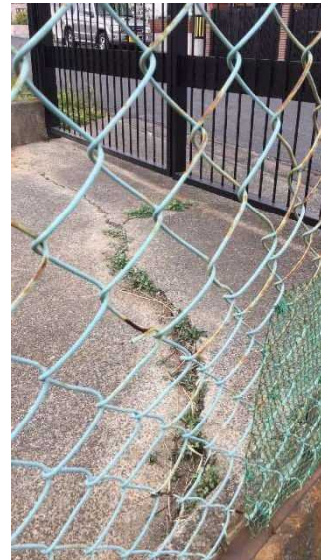
住居敷地内の亀裂

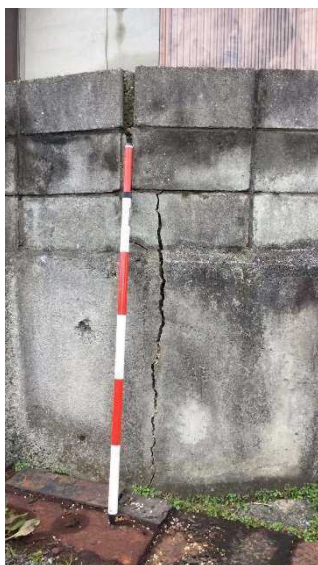
ブロック塀の縦亀裂

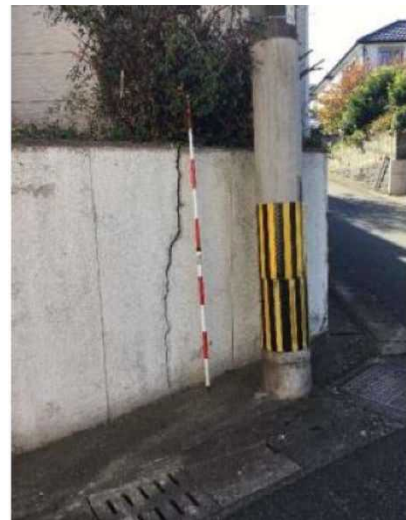
住居塀の亀裂

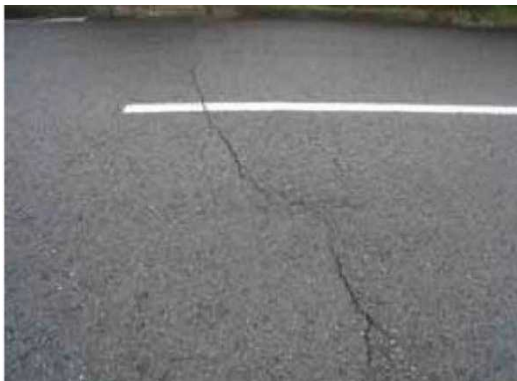
道路横断亀裂(連続した亀裂)

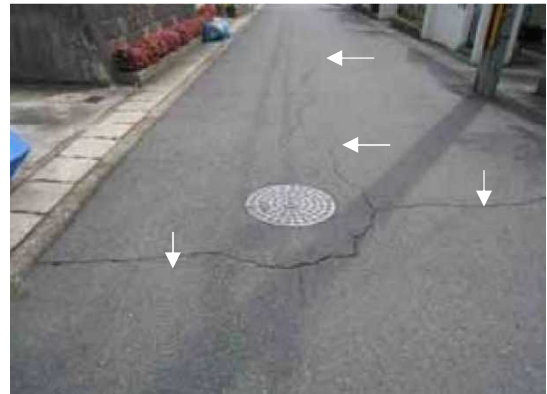
道路縦横断亀裂

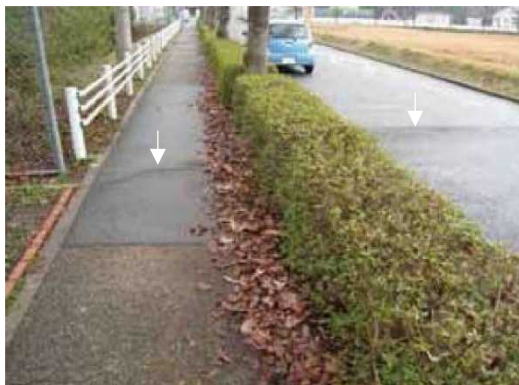
歩道部の横断亀裂

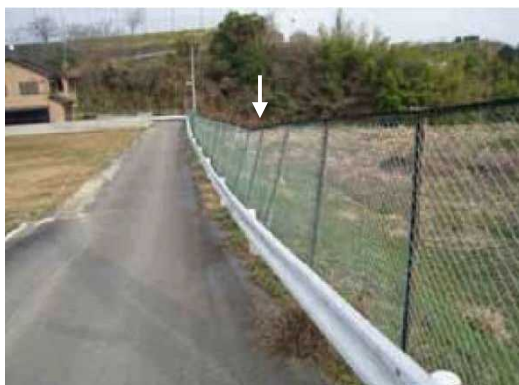
フェンスの傾斜

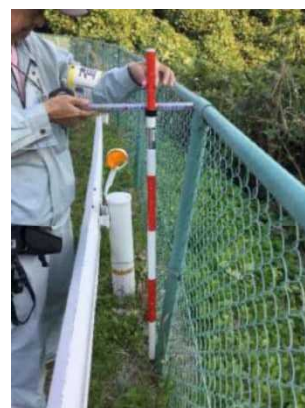
フェンスの傾斜幅測定

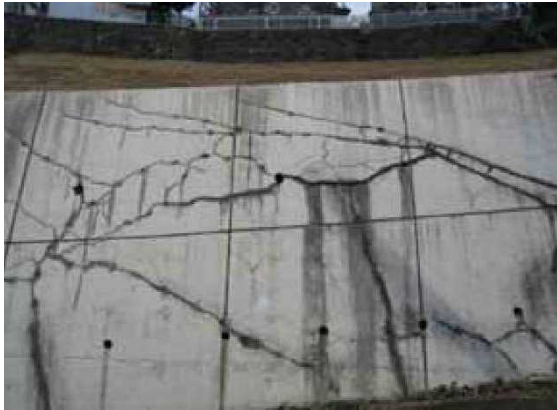
著しい変状(要報告)

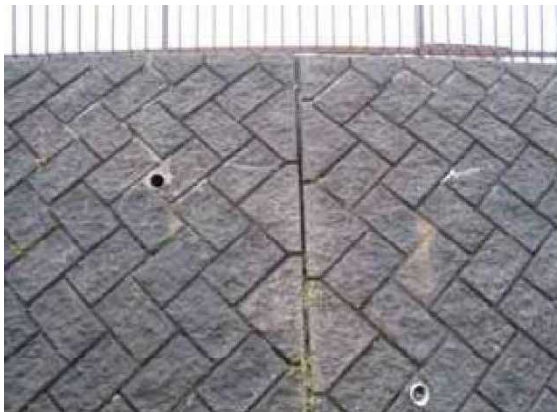
目地の開き(不同沈下)

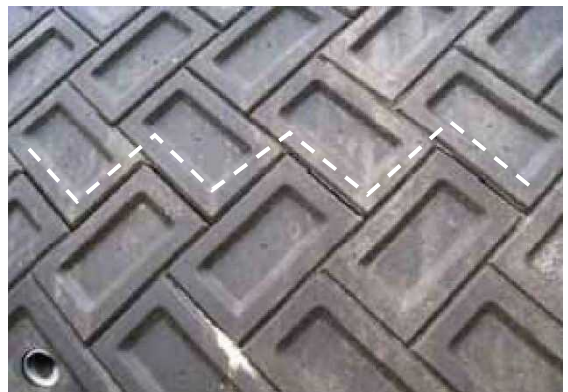
連続した目地の開き(水平亀裂)

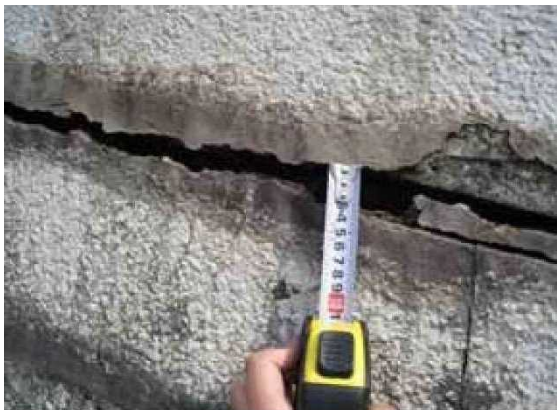
亀裂幅の測定

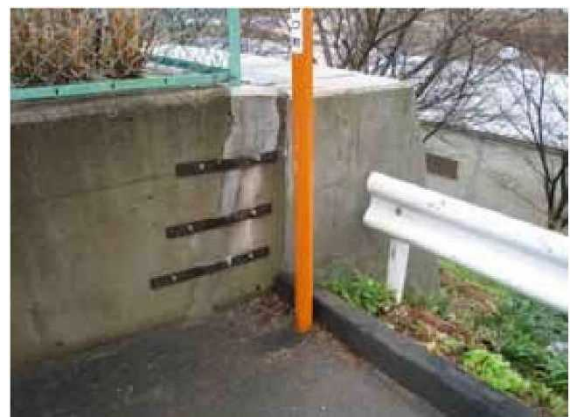
補修跡

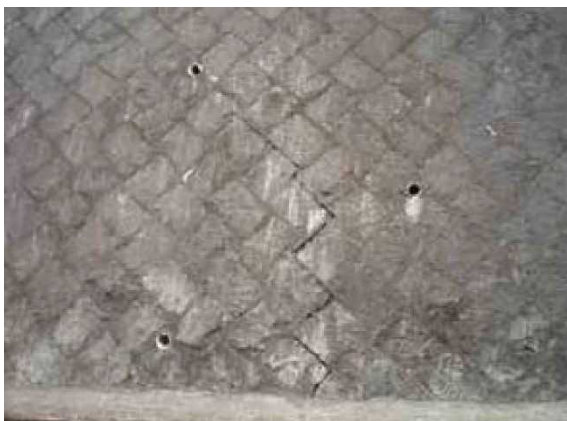
目地の開きに沿った湧水跡

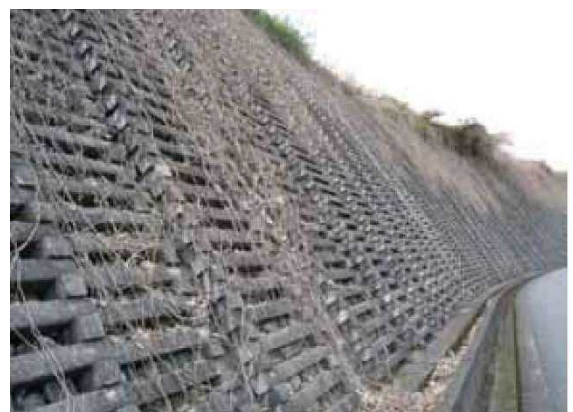
井桁擁壁=湧水が多い

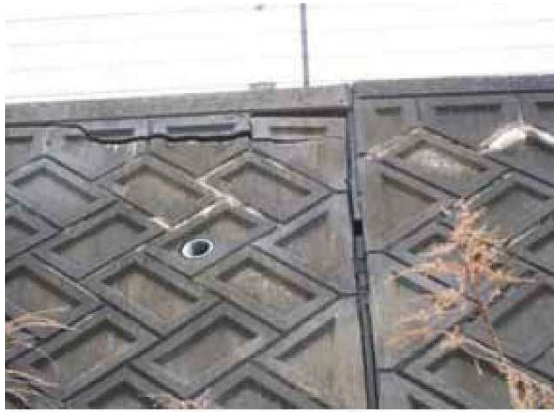
擁壁天端の水平クラック

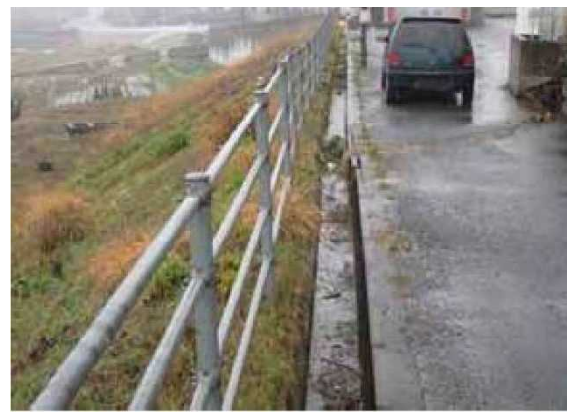
擁壁天端の側溝の開口

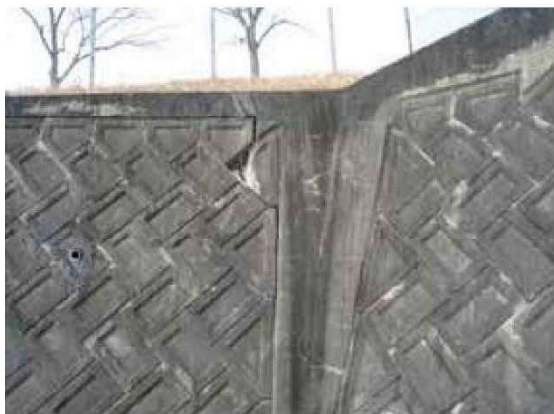
出隅部の欠損

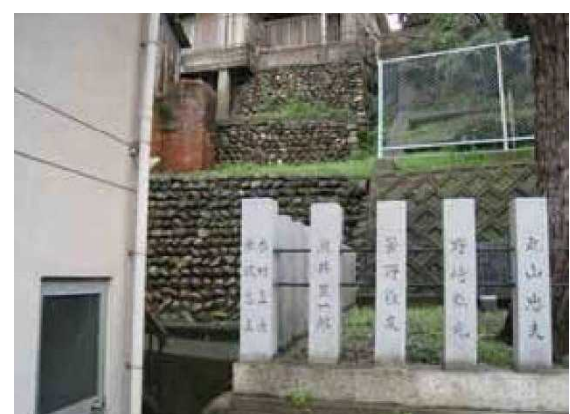
腹付け盛土の空石積み擁壁

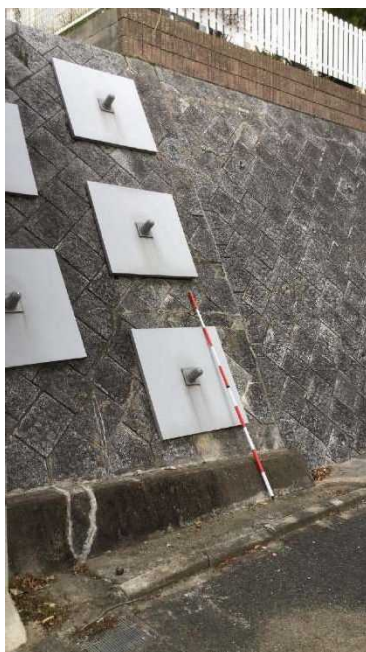
抑止工による補強

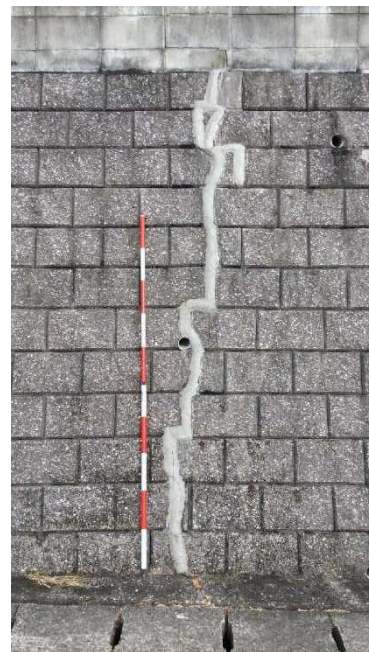
亀裂の充填補修

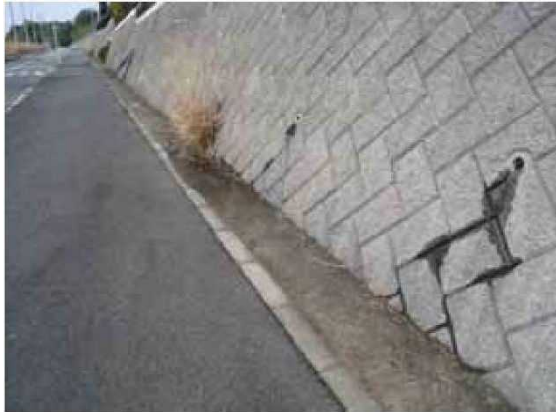
亀裂開口部から出水

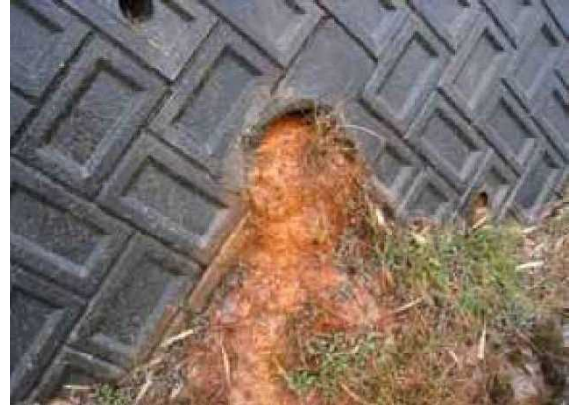
水抜き穴から土砂=内部が空洞化の可能性

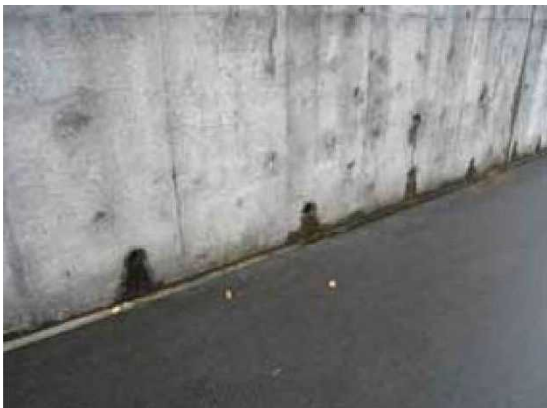
複数の水抜き穴から出水(良好とする)

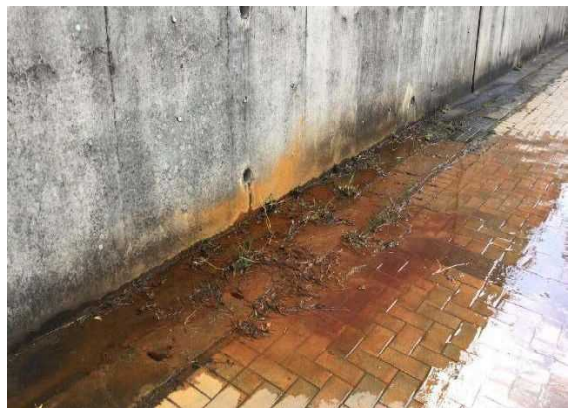
水抜き穴から酸化した水

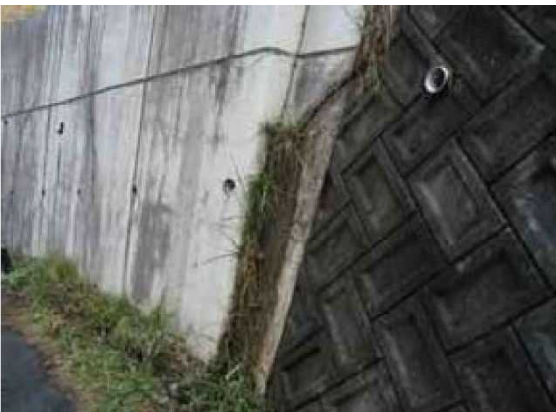
擁壁クラックから出水・植生あり

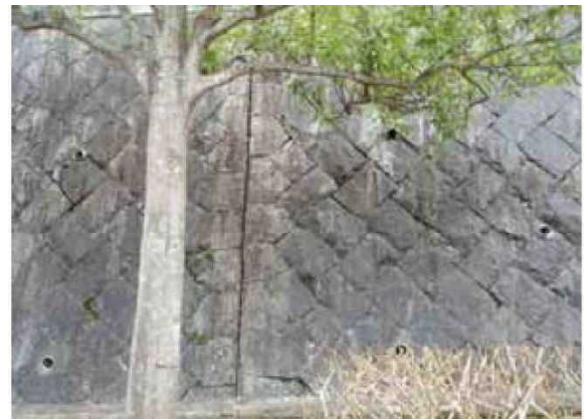
亀裂から出水

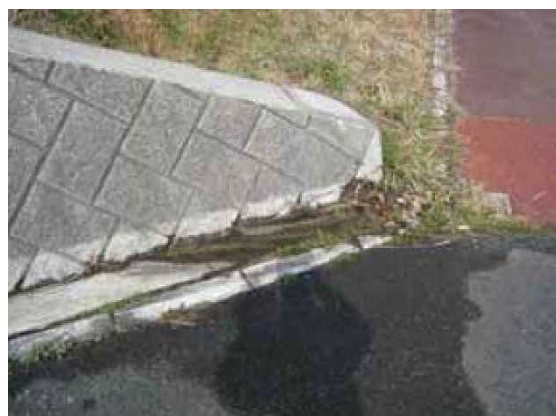
擁壁下端から出水

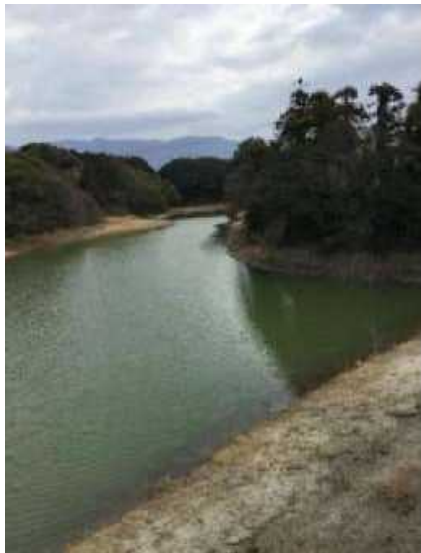
盛土に隣接するため池

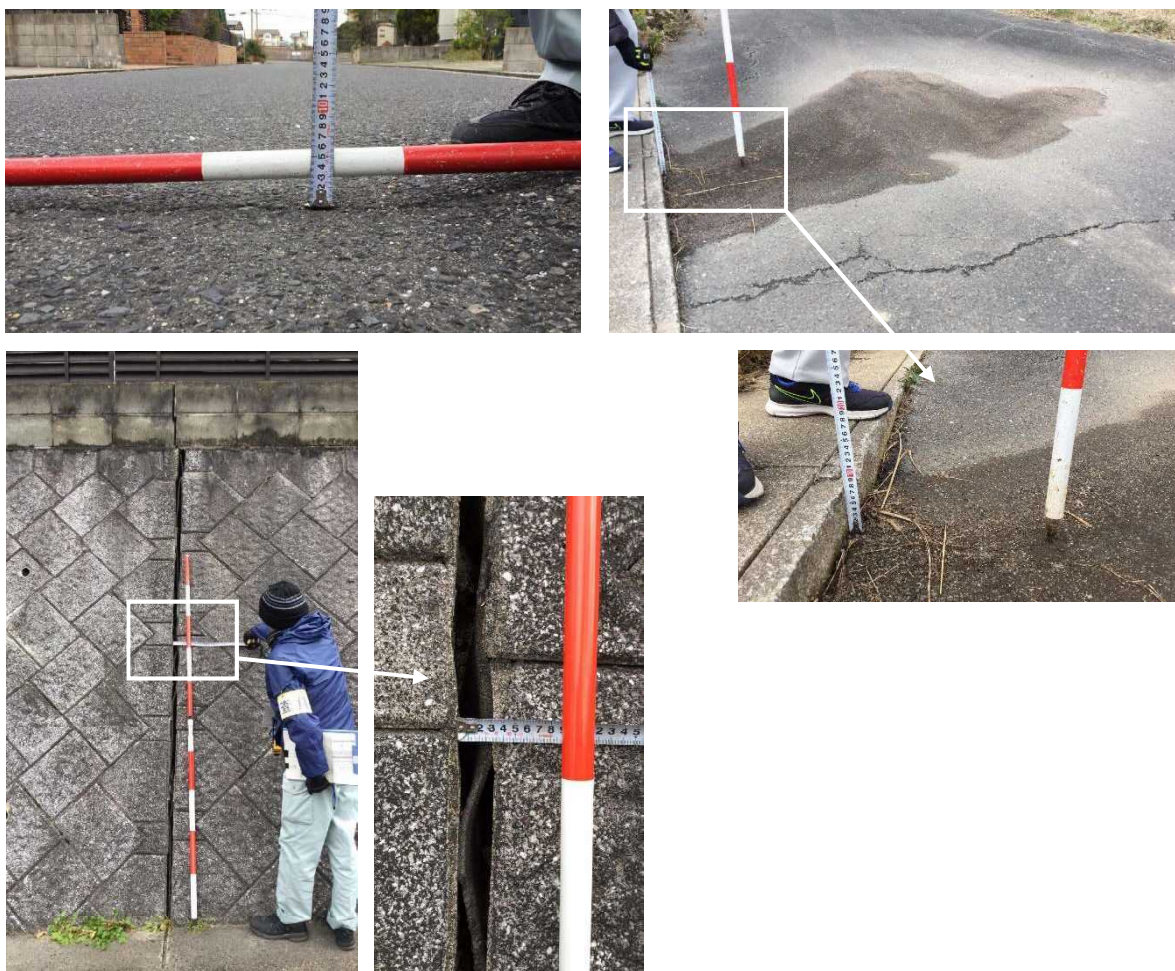
新しい変状と思われる箇所は、亀裂幅、沈下量を測定し、測定位置とともに記録する。

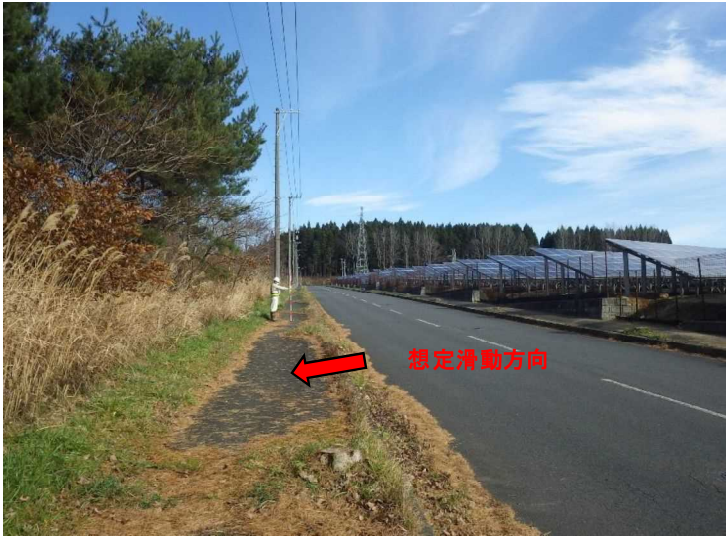
| 盛土監視（経過観察）のポイント | |
|---|---|
| 観察位置：盛土のり肩周辺 | 観察のポイント |

| 盛土監視（経過観察）のポイント | |
|---|---|
| | <ul style="list-style-type: none"> <li>・道路や敷地に、想定される滑動方向と直交～斜交する亀裂等が発生していないか確認する。</li> <li>・道路や敷地に、想定される滑動方向と直交～斜交する面的な傾きや沈下が発生していないか確認する。</li> <li>・必要に応じて住民等に、建物の傾き等がないかヒアリングする。</li> </ul> |

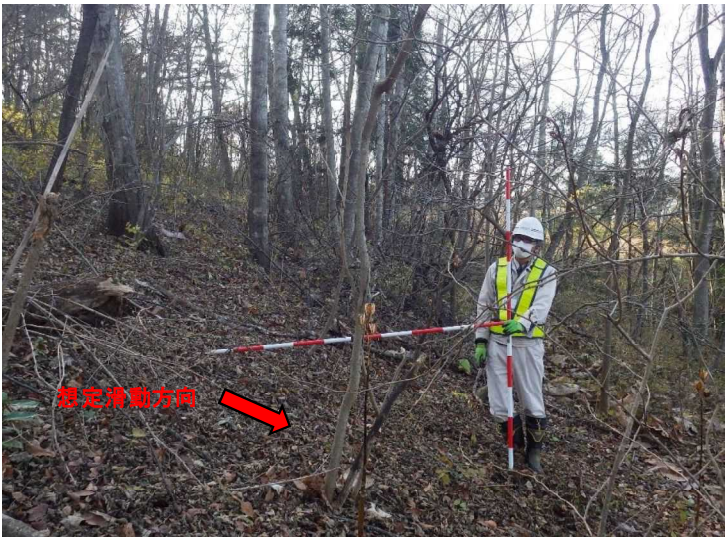
| 盛土監視（経過観察）のポイント | |
|---|---|
| 観察位置：盛土のり面 | 観察のポイント |

| 盛土監視（経過観察）のポイント | |
|---|---|
| | <ul style="list-style-type: none"> <li>・盛土のり面を概観し、倒木や表層崩壊等の変状が発生していないか確認する。</li> <li>・盛土のり面、または小段部分からの新たな湧水が発生していないか確認する。</li> </ul> |

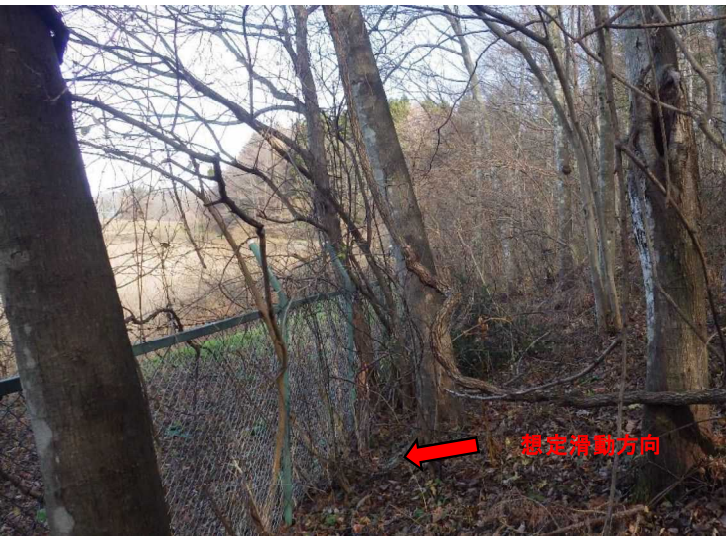
| 盛土監視（経過観察）のポイント | |
|---|---|
| 観察位置：盛土のり尻 | 観察のポイント |

| 盛土監視（経過観察）のポイント | |
|---|---|
| | <ul style="list-style-type: none"> <li>・末端部に新たな湧水が発生していないか確認する。</li> <li>・盛土下方の敷地や道路に、隆起や亀裂等が発生していないか確認する。</li> </ul> |

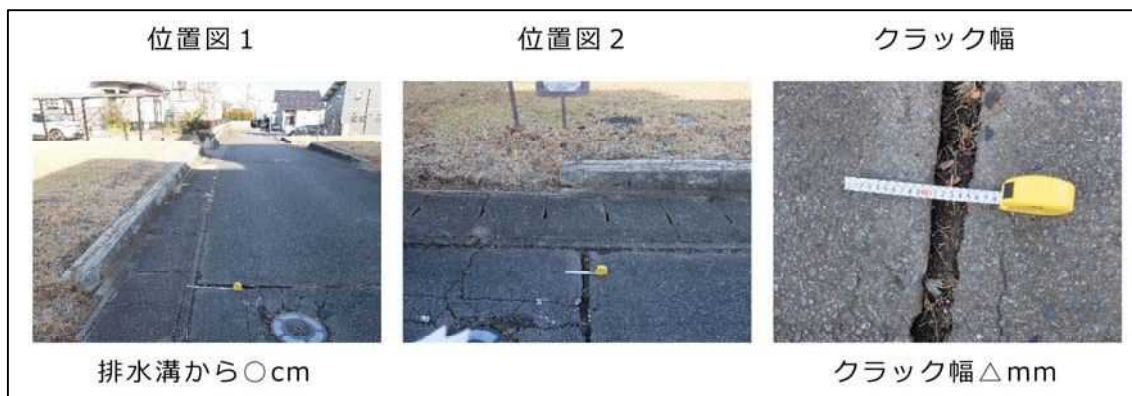
図 9.1.1 経過観察の実施(例)

クラックなどの変状の両側にピンなどの目印を設置し、定期的に距離を計測することで、変状の進行性を把握する。湧水の場合は、その量の変化を計測もしくは目視で確認する。

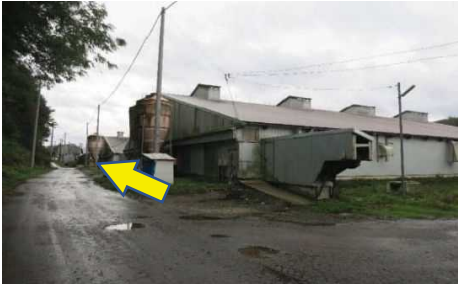
| 経過観察着目点（案） <div></div> | | | 現地踏査日：2020年10月15日 | |
|---|---|---|---|---|
| 経過観察着目点 | 写真1 | <div>&lt;場所&gt;<br/>・盛土上の道路路面<br/>&lt;確認事項&gt;<br/>・路面クラックの有無</div> | <div>：滑動方向</div> | |

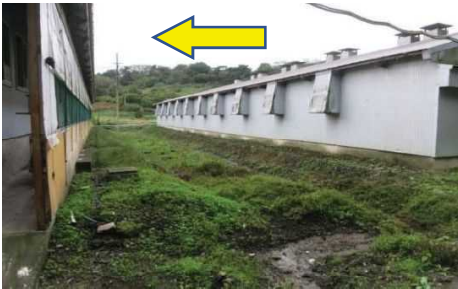
| 経過観察着目点（案） <div></div> | | | 現地踏査日：2020年10月15日 | |
|---|---|---|---|---|
| | 写真2 | <div>&lt;場所&gt;<br/>・盛土内の水路<br/>&lt;確認事項&gt;<br/>・水路の変状の有無</div> | | |

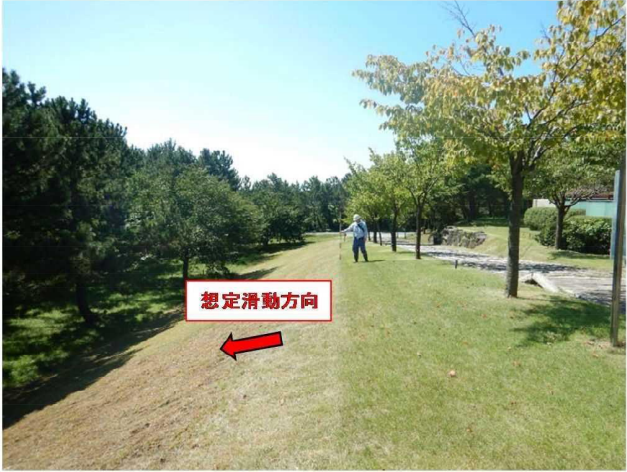
| | | | | <div>点検内容</div> <div>・道路や敷地に、想定される滑動方向と直交～斜交する亀裂等が発生していないか確認する。<br/>・道路や敷地に、想定される滑動方向と直交～斜交する面的な傾きや沈下が発生していないか確認する。<br/>・必要に応じて関係者等に、建物の傾き等がないかヒアリングする。</div> | | | | | | | | | | | | | | | |

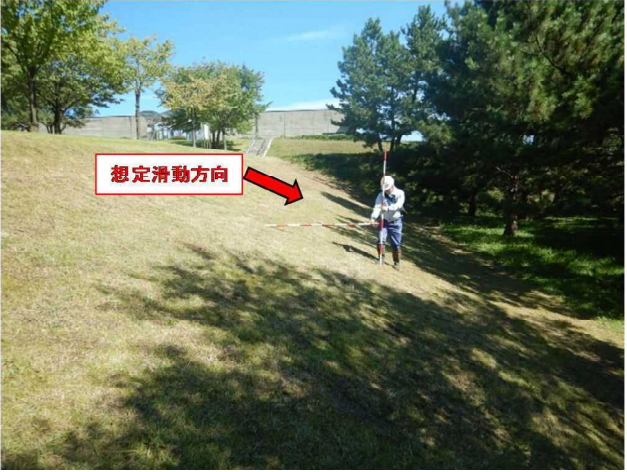
| | | | | <div>点検内容</div> <div>・盛土のり面を概観し、倒木や表層崩壊等の変状が発生していないか確認する。<br/>・盛土のり面、または小段部分からの新たな湧水が発生していないか確認する。</div> | | | | | | | | | | | | | | | |

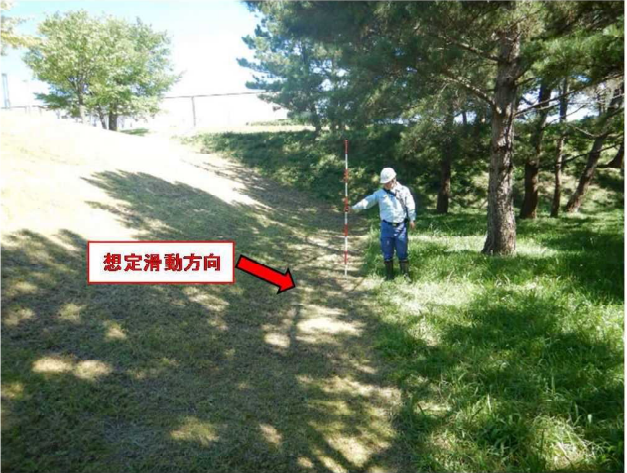
| | | | | <div>点検内容</div> <div>・末端部に新たな湧水が発生していないか確認する。<br/>・盛土下方の敷地や道路に、隆起や亀裂等が発生していないか確認する。</div> | | | | | | | | | | | | | | | |

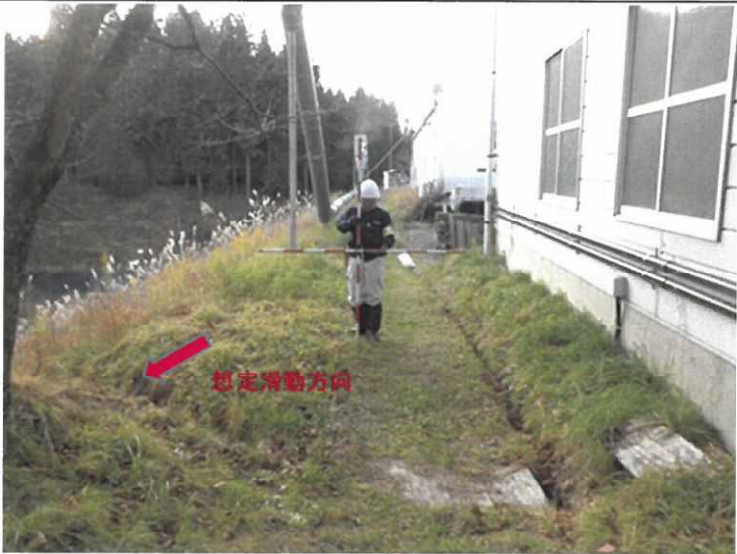
| 盛土監視（経過観察）のポイント | |
|---|---|
| <p>観察位置：盛土のり肩周辺</p> | <p>観察のポイント</p> <ul style="list-style-type: none"> <li>・道路や敷地に、想定される滑動方向と直交～斜交する亀裂等が発生していないか確認する。</li> <li>・道路や敷地に、想定される滑動方向と直交～斜交する面的な傾きや沈下が発生していないか確認する。</li> <li>・必要に応じて住民等に、建物の傾き等がないかヒアリングする。</li> </ul> |

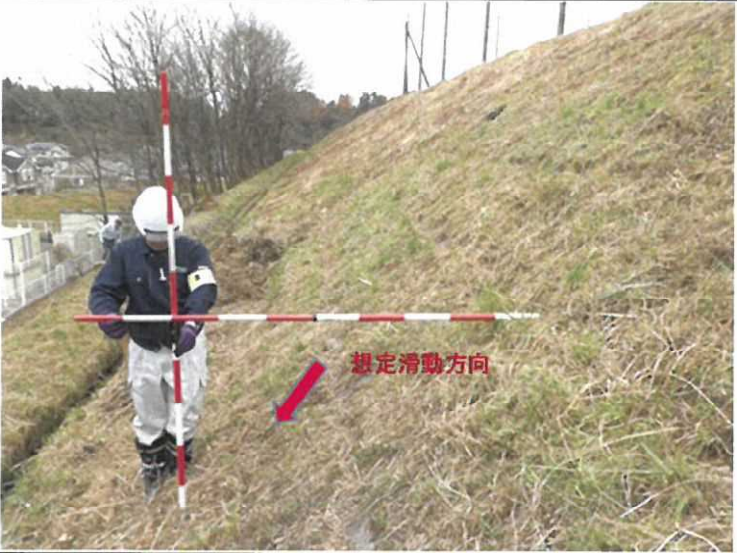
| 盛土監視（経過観察）のポイント | |
|---|---|
| <p>観察位置：盛土のり面</p> | <p>観察のポイント</p> <ul style="list-style-type: none"> <li>・盛土のり面を概観し、倒木や表層崩壊等の変状が発生していないか確認する。</li> <li>・擁壁が主たる箇所は、擁壁に水平や斜交する亀裂が発生していないか、壁面のはらみ出し等の変状がないか確認する。</li> </ul> |

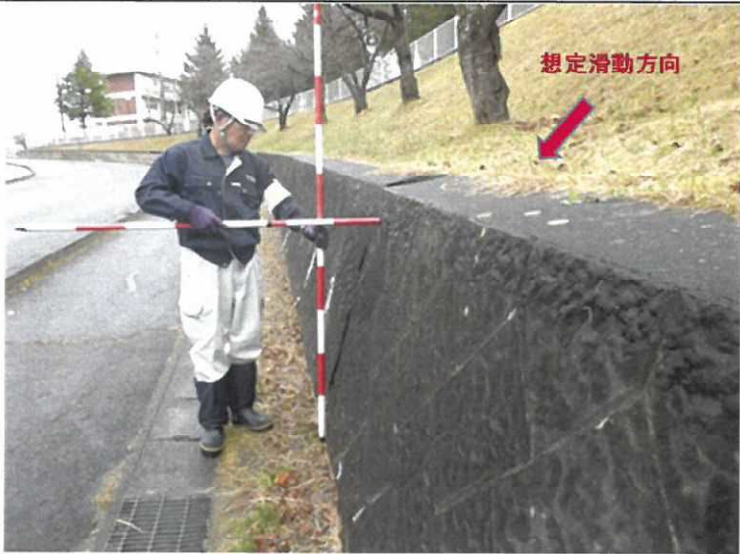
| 盛土監視（経過観察）のポイント | |
|---|---|
| <p>観察位置：盛土のり尻</p> | <p>観察のポイント</p> <ul style="list-style-type: none"> <li>・末端部擁壁の壁面に、水平～斜交する亀裂等が発生していないか確認する。</li> <li>・末端部擁壁の目地のズレや天端の沈下や傾きが無いかな確認する。</li> <li>・地下排水工の変形・破損に起因し、新たに湧水が発生していないか確認する。</li> <li>・盛土下方の敷地や道路に、隆起や亀裂等が発生していないか確認する。</li> </ul> |

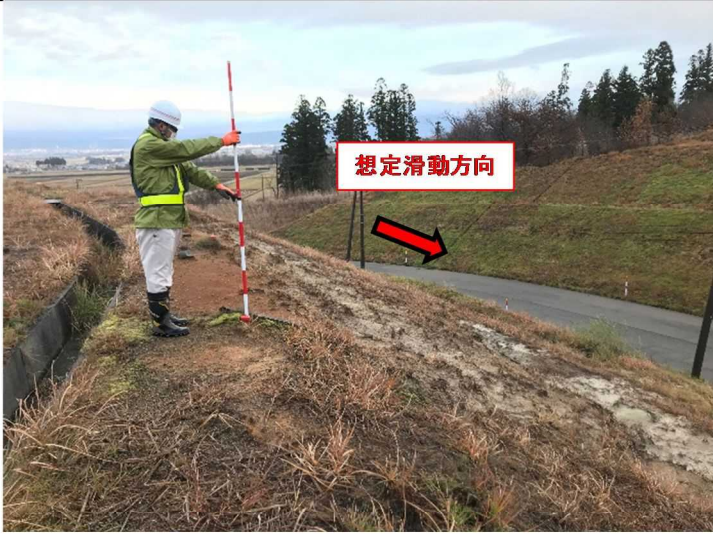
| 盛土監視（経過観察）のポイント（盛土番号１） | |
|---|---|
| 観察位置：盛土のり肩周辺 | 観察のポイント |

| 盛土監視（経過観察）のポイント（盛土番号１） | |
|---|---|
| | <ul style="list-style-type: none"> <li>・ 道路や敷地に、想定される滑動方向と直交～斜交する亀裂等が発生していないか確認する。</li> <li>・ 道路や敷地に、想定される滑動方向と直交～斜交する面的な傾きや沈下が発生していないか確認する。</li> <li>・ 必要に応じて住民等に、建物の傾き等がないかヒアリングする。</li> </ul> |

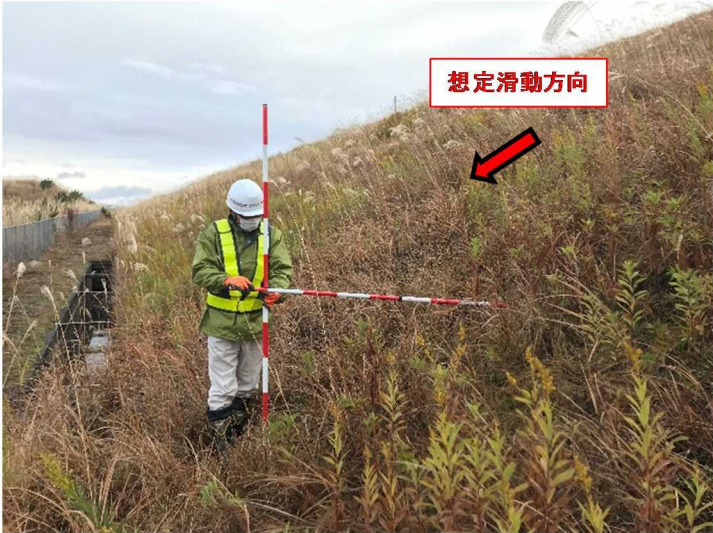
| 盛土監視（経過観察）のポイント（盛土番号１） | |
|---|---|
| 観察位置：盛土のり面 | 観察のポイント |

| 盛土監視（経過観察）のポイント（盛土番号１） | |
|---|---|
| | <ul style="list-style-type: none"> <li>・ 盛土のり面を概観し、倒木や表層崩壊等の変状が発生していないか確認する。</li> <li>・ 盛土のり面、または小段部分からの新たな湧水が発生していないか確認する。</li> </ul> |

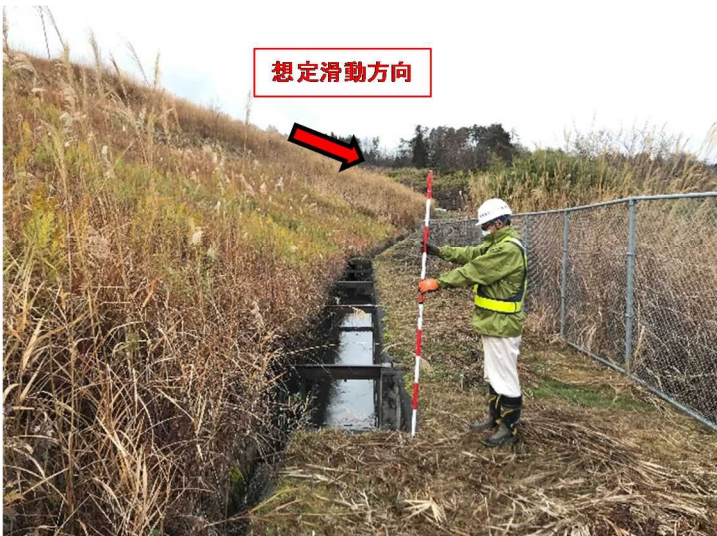
| 盛土監視（経過観察）のポイント（盛土番号１） | |
|---|---|
| 観察位置：盛土のり尻 | 観察のポイント |

| 盛土監視（経過観察）のポイント（盛土番号１） | |
|---|---|
| | <ul style="list-style-type: none"> <li>・ 末端部に新たな湧水が発生していないか確認する。</li> <li>・ 盛土下方の敷地や道路に、隆起や亀裂等が発生していないか確認する。</li> <li>・ 盛土末端部にある排水工に変状等が確認されていないか確認する。</li> </ul> |

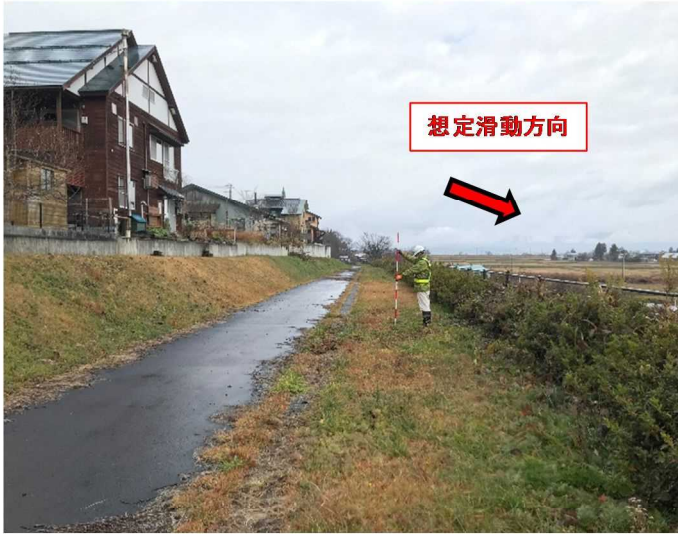
| 盛土監視（経過観察）のポイント（盛土番号２） | |
|---|---|
| 観察位置：盛土のり肩周辺 | 観察のポイント |

| 盛土監視（経過観察）のポイント（盛土番号２） | |
|---|---|
| | <ul style="list-style-type: none"> <li>・道路や敷地に、想定される滑動方向と直交～斜交する亀裂等が発生していないか確認する。</li> <li>・道路や敷地に、想定される滑動方向と直交～斜交する面的な傾きや沈下が発生していないか確認する。</li> <li>・必要に応じて住民等に、建物の傾き等がないかヒアリングする。</li> </ul> |

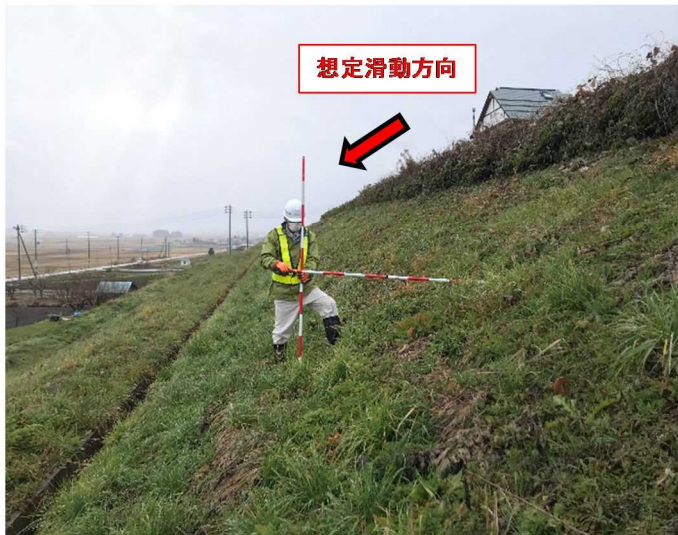
| 盛土監視（経過観察）のポイント（盛土番号２） | |
|---|---|
| 観察位置：盛土のり面 | 観察のポイント |

| 盛土監視（経過観察）のポイント（盛土番号２） | |
|---|---|
| | <ul style="list-style-type: none"> <li>・盛土のり面を概観し、倒木や表層崩壊等の変状が発生していないか確認する。</li> <li>・盛土のり面、または小段部分からの新たな湧水が発生していないか確認する。</li> </ul> |

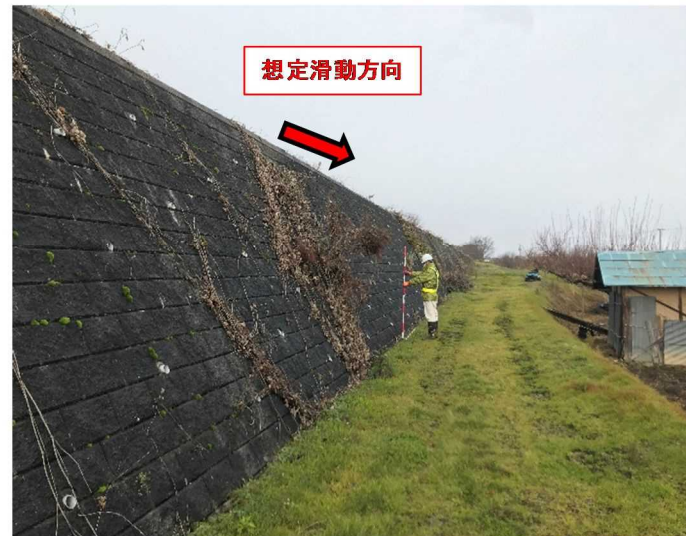
| 盛土監視（経過観察）のポイント（盛土番号２） | |
|---|---|
| 観察位置：盛土のり尻 | 観察のポイント |

| 盛土監視（経過観察）のポイント（盛土番号２） | |
|---|---|
| | <ul style="list-style-type: none"> <li>・末端部に新たな湧水が発生していないか確認する。</li> <li>・盛土下方の敷地や道路に、隆起や亀裂等が発生していないか確認する。</li> <li>・盛土末端部にある擁壁に変状等が確認されていないか確認する。</li> </ul> |

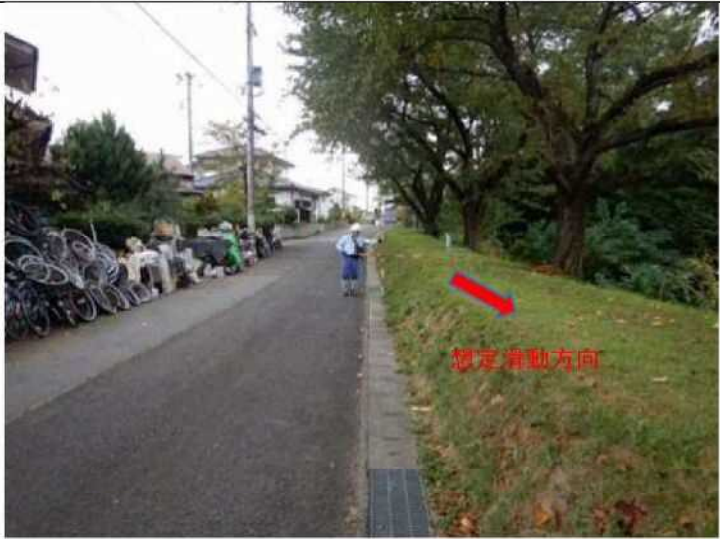
| 盛土監視（目視点検調査）のポイント | |
|---|---|
| <p>観察位置：盛土のり肩周辺</p> | <p>観察のポイント</p> <ul style="list-style-type: none"> <li>・道路や敷地に、想定される滑動方向と直交～斜交する亀裂等が発生していないか確認する。</li> <li>・道路や敷地に、想定される滑動方向と直交～斜交する面的な傾きや沈下が発生していないか確認する。</li> <li>・必要に応じて住民等に、建物の傾き等がないかヒアリングする。</li> </ul> |

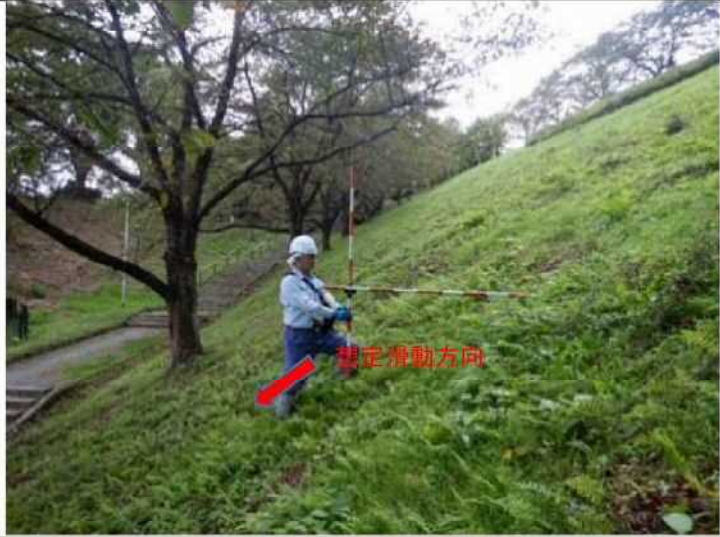
| 盛土監視（目視点検調査）のポイント | |
|---|---|
| <p>観察位置：盛土のり面</p> | <p>観察のポイント</p> <ul style="list-style-type: none"> <li>・盛土のり面を概観し、倒木や表層崩壊等の変状が発生していないか確認する。</li> <li>・擁壁が主たる箇所は、擁壁に水平や斜交する亀裂が発生していないか、壁面のはらみ出し等の変状がないか確認する。</li> </ul> |

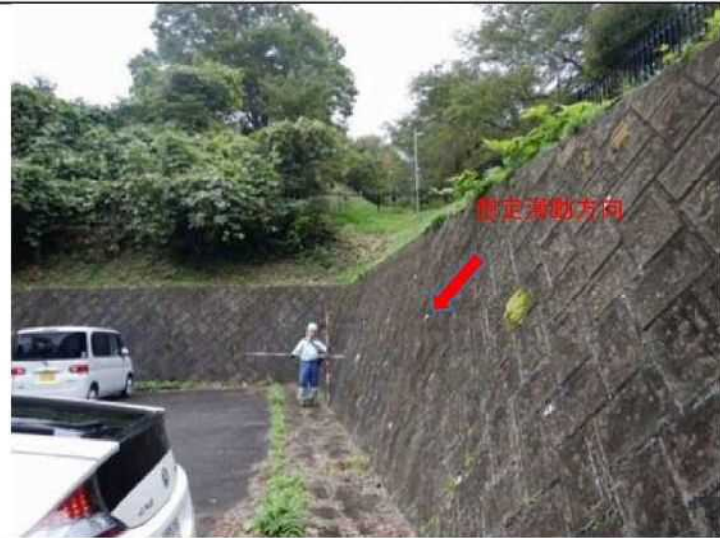
| 盛土監視（目視点検調査）のポイント | |
|---|---|
| <p>観察位置：盛土のり尻</p> | <p>観察のポイント</p> <ul style="list-style-type: none"> <li>・末端部擁壁の壁面に、水平～斜交する亀裂等が発生していないか確認する。</li> <li>・末端部擁壁の目地のズレや天端の沈下や傾きが無いか確認する。</li> <li>・地下排水工の変形・破損に起因し、新たに湧水が発生していないか確認する。</li> <li>・盛土下方の敷地や道路に、隆起や亀裂等が発生していないか確認する。</li> </ul> |

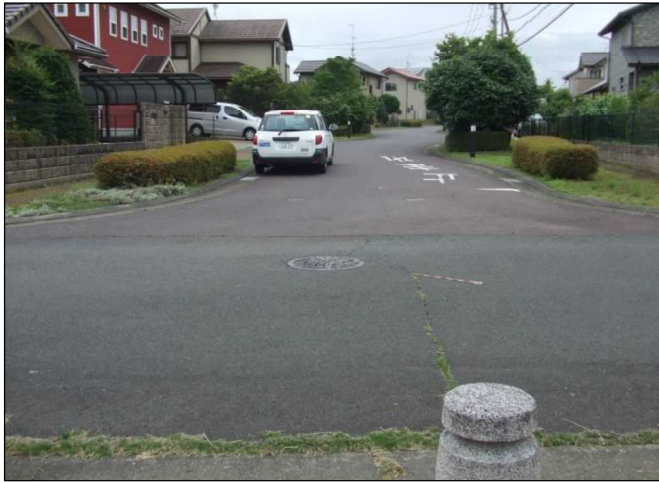
| 状況写真② | 変状の有無（ 無 ・ <u>有</u> ）<br><br>【コメント】<br>・クラックあり。 |

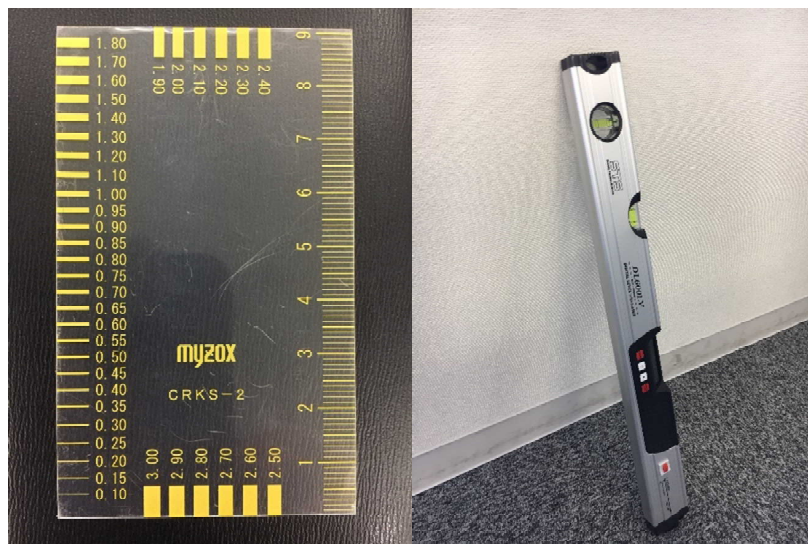
クラック幅については、下記の写真に示したスケール計測板に基づいて測定した。

なお、クラック幅は同一箇所での測定を行う必要があるため、本来は擁壁本体にマーキングを行うことが望ましいが、今回対象とした擁壁のほとんどが民地擁壁であったため、本体へのマーキングを行わず、拡大写真にマーキングを行う方法で整理した。

傾斜については上記の写真に示した傾斜計（レーザー付きデジタル傾斜計：検出精度 $\pm 0.2^\circ$ ）を用いて測定した。なお、コンクリート壁のように面が平面の場合は問題はないが、石積み擁壁では凹凸が大きいため、少しのずれで同一位置での測定に誤差が発生する。今回はクラック幅の測定と同様に拡大写真にマーキングする方法で整理した。

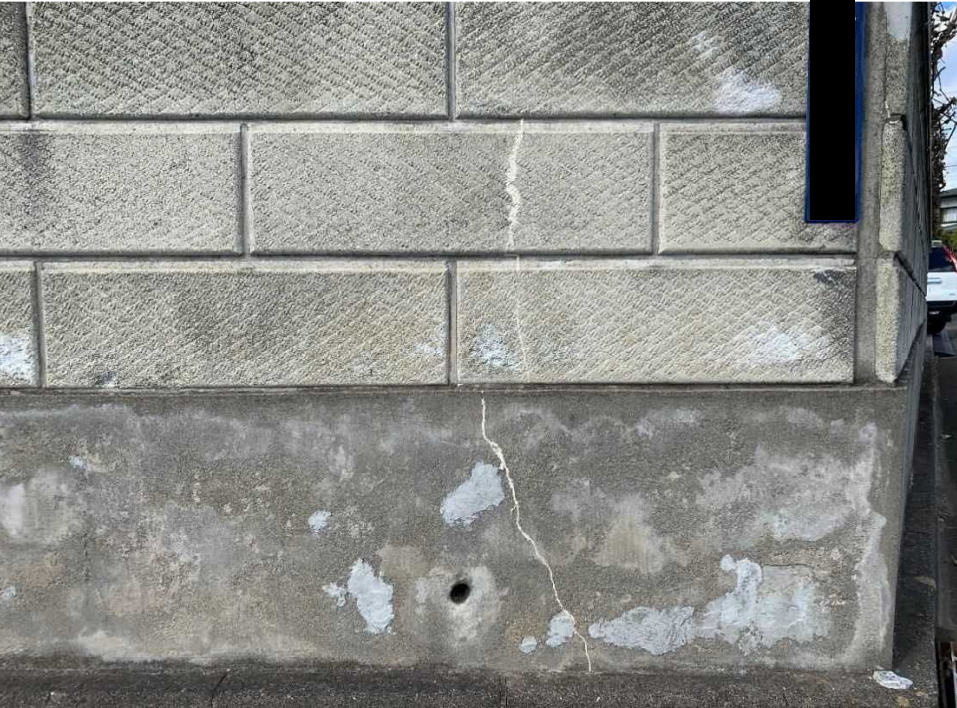
A1 詳細観察位置図

盛土下端部に近い塀の様子。高さは低い。擁壁にヒビあり。  
【確認事項】塀のヒビの変化

| | | | | | | 宅地擁壁、塀 | 亀裂等 | 亀裂幅 約0.95mm(補修跡あり) | | | | | | | | | | | | | | | | | | |
| | | | | | | 擁壁、塀の凹凸・亀裂 | | 亀裂あり。幅 約0.95mm | | | | | | | | | | | | | | | | | | |

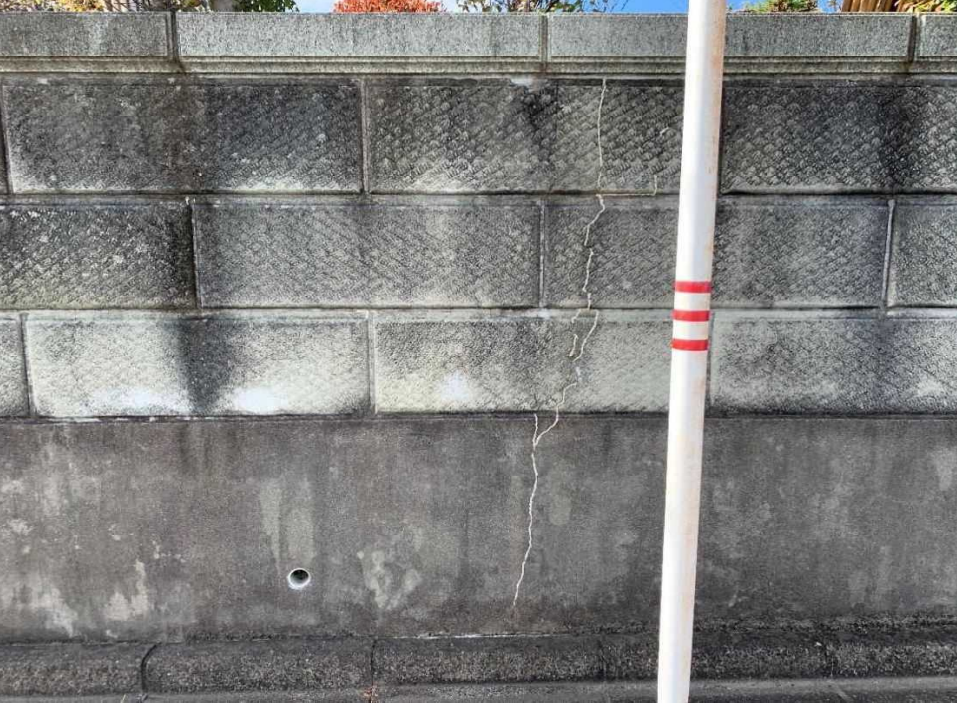
A2 詳細観察位置図

A1横の塀の様子。ヒビあり。  
【確認事項】塀のヒビの変化

| | | | | | | 宅地擁壁、塀 | 亀裂等 | 亀裂幅 約1.80mm | | | | | | | | | | | | | | | | | | |
| | | | | | | 擁壁、塀の凹凸・亀裂 | | 亀裂あり。幅 約1.80mm | | | | | | | | | | | | | | | | | | |

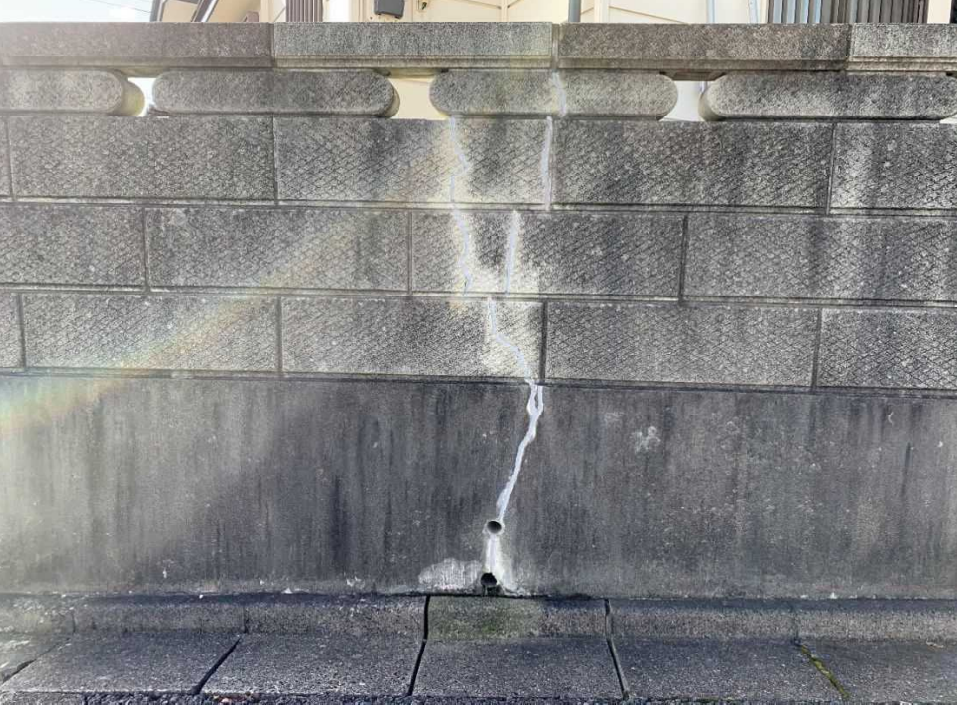
A3 詳細観察位置図

地盤調査位置付近の塀の様子。ヒビあり。  
【確認事項】塀のヒビの変化
