# 地方公共団体独自の経過観察マニュアル

## 大規模盛土造成地モニタリング実施要領

### 1. 適用の範囲

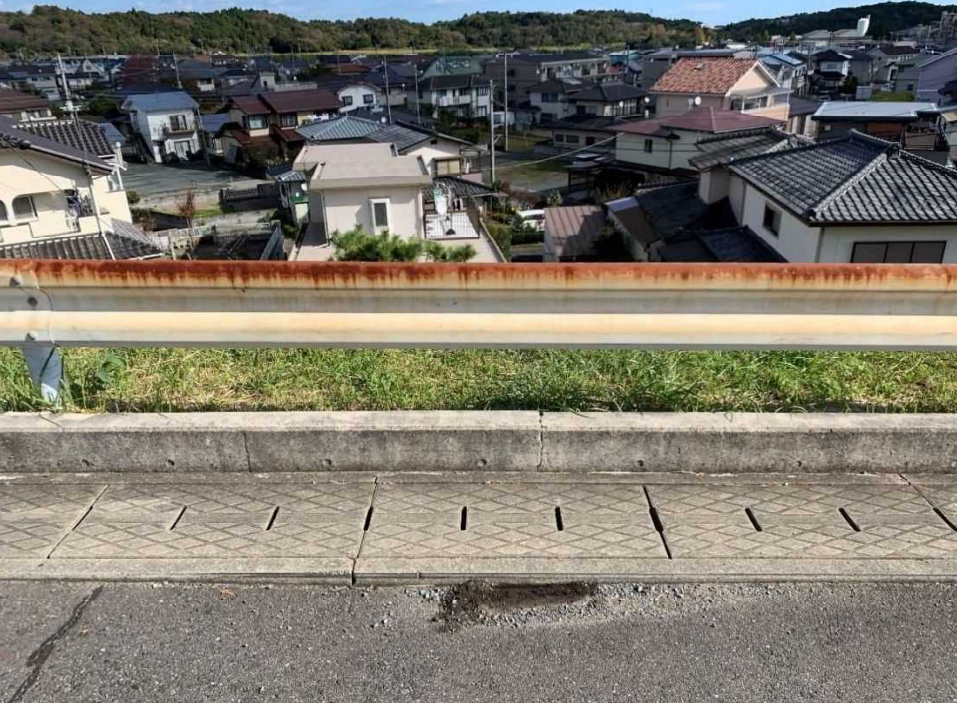
A4 詳細観察位置図

地盤調査位置横の路面、側溝の様子。路面が沈下している。  
【確認事項】路面沈下の変化

| 宅地耐震化推進事業 大規模盛土造成地変動予測調査 盛土造成地の変形・変状観察の記録（変状進行性の確認調査） | | | | | | 変状等観察記録集計表 ①R1.11.12～④R3.2.17 | | | | No. 1 |
|---|---|---|---|---|---|---|---|---|--|---|
| 路面の凹凸・亀裂 | | 路面の沈下による路面と側溝の段差量：約5.0～6.0cm | 段差量：約5.0～6.0cm | 以前と変わらず。 | 段差量：約5.0～6.0cm | 以前とほぼ変わらず。 | 段差量：約5.0～6.0cm | 以前とほぼ変わらず。 | | |

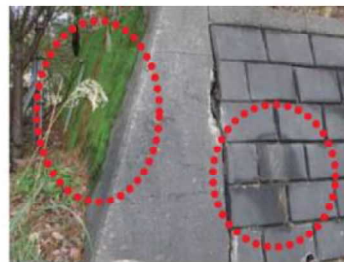
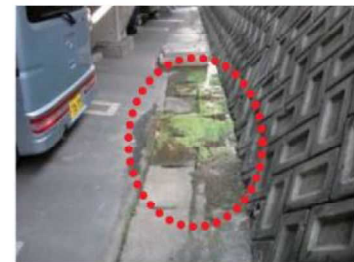
○擁壁がいつも水のしみ出しにより濡れている、コケが生えている。

水がしみだしている擁壁 湧水部分にコケが生えている擁壁  
(提供：社団法人 全国宅地擁壁技術協会)

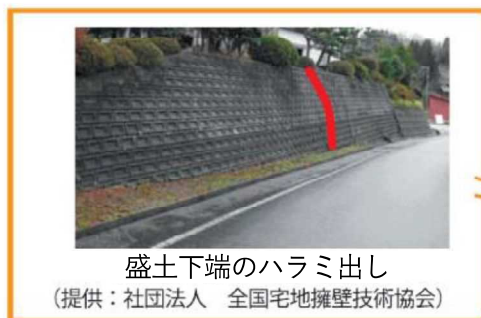
○盛土の範囲が特定されている場合、盛土の上端と盛土の下端の部分の擁壁などに変状が見られる、湧き水がある。

盛土下端のハラミ出し  
(提供：社団法人 全国宅地擁壁技術協会)

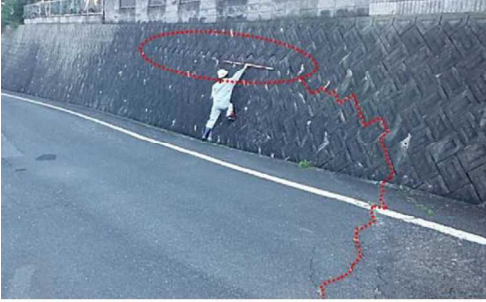
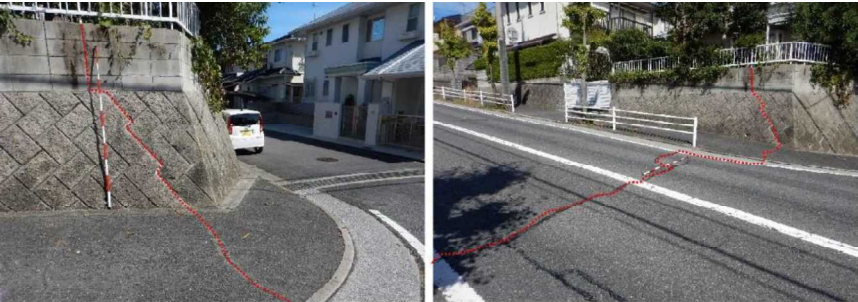
| 宅<br>地<br>地<br>盤 | <p>①擁壁から路面に至る連続したクラック（その1）</p> <p>②擁壁から路面に至る連続したクラック（その2）</p> |

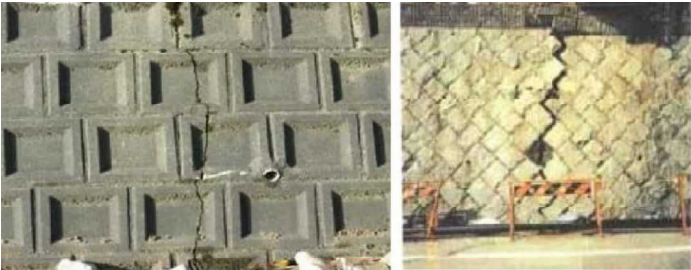
| 擁<br>壁 | <p>①水平クラック</p> <p>②縦クラック（出典：被災宅地の調査・危険度判定マニュアル-参考資料-）</p> |

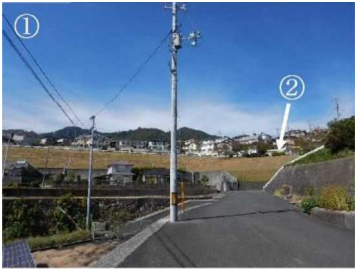
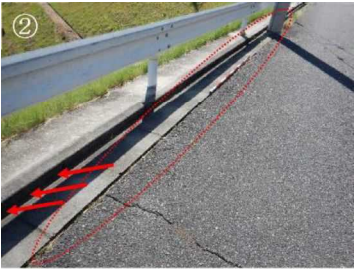
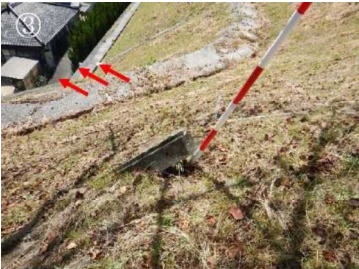
図-4 滑動崩落を示唆する変状の例

| の<br>り<br>面 | <p>①のり面全景</p> <p>②のり肩の亀裂・谷側に傾倒</p> <p>③のり面中段のハラミ・小段の亀裂</p> |

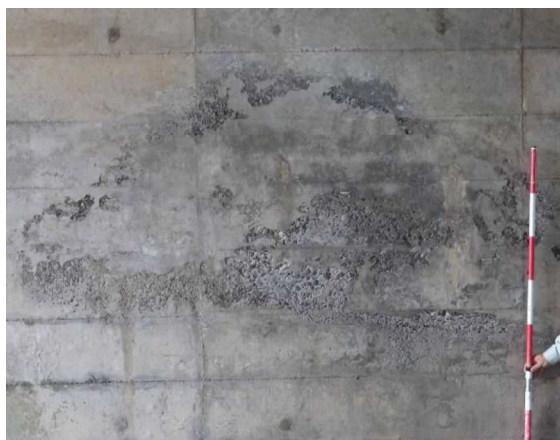
豆板 (ジャンカ)

滑動崩落を示唆するものではないものとして、図エラー! 指定したスタイルは使われていません。  
ん。-5 で示すようなものについては変状有とは判定をしない。

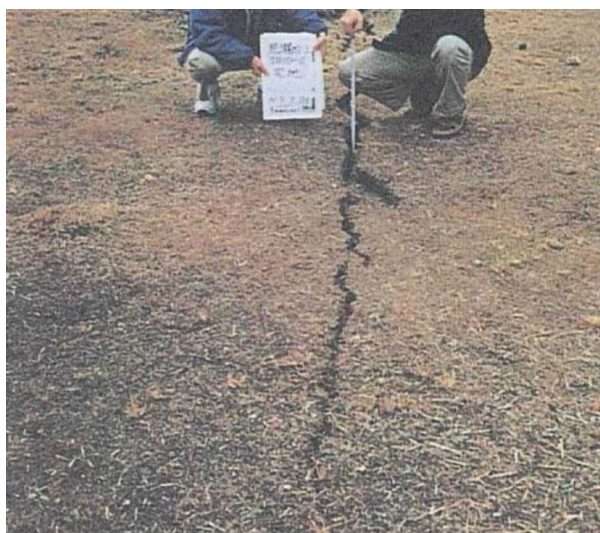
図 -6 地盤に発生した亀裂

- ・「宅地擁壁老朽化判定マニュアル(案)」の基準に則り、擁壁等の構造物に2 cm以上の亀裂があった場合
- ・地面が露出している箇所などで、構造物以外の地盤に亀裂が発生している場合

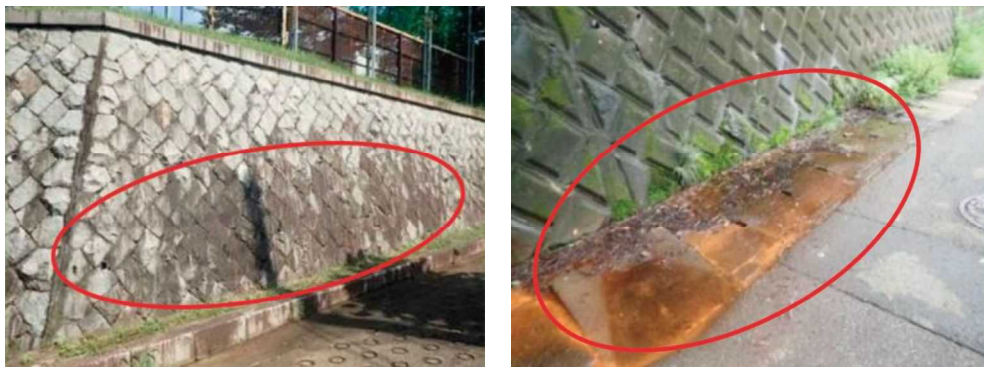
図 -7 湧水の例

- ・排水施設以外からの常時湧水または排水施設であっても最下部以外からの常時湧水がある場合

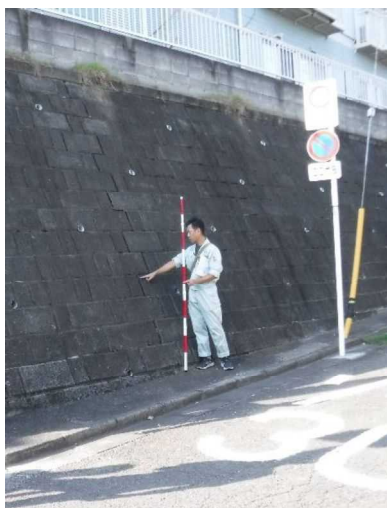
遠景

できる限り遠景と近景のワンセットで撮影する。遠景は変状がどこに位置するのか伝わるよう意識する。計測ポイントを設定した場合には、どの部分に計測ポイントがあるのか伝わるよう意識する。近景は変状の詳しい状況が伝わるよう意識する。計測ポイントを設定した場合には、どうやって計測を行ったかが次回調査者に伝わるよう意識する。計測ポイントが設置できないような変状(湧水やハラミだし)については、状況が把握できるように留意して撮影を行う。

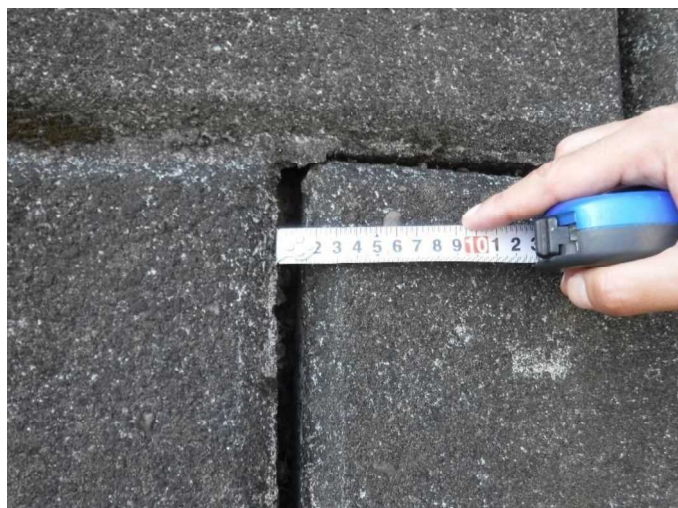
図 -9 撮影写真の例(計測ポイントを設置した場合)

近景

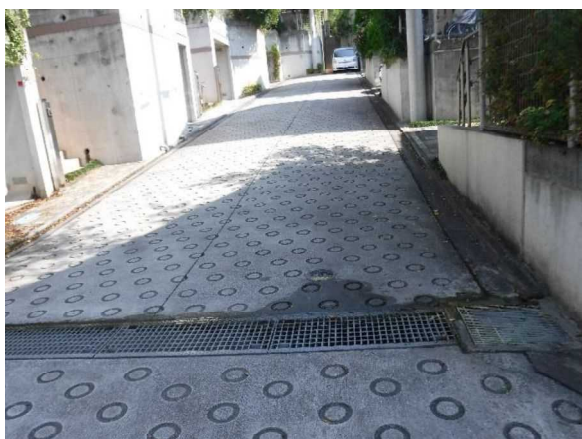
図 -10 撮影写真の例(湧水など計測ポイントがない場合)

遠景

近景

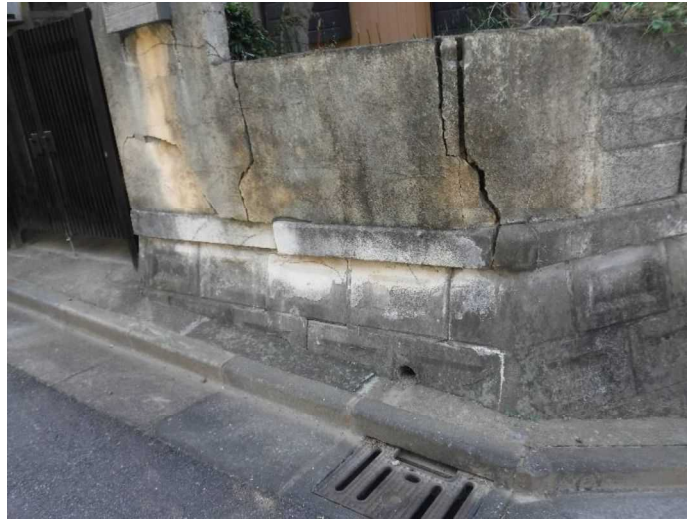
図 -12 滑動崩落には関係ないと思われるが目を引くものの例

滑動崩落に関係ないと思われるが目を引くものについても撮影を行い、次回調査者が判断に迷わないよう、滑動崩落に関係ない旨を添えて記録に残す。その他の写真については遠景1枚に留めるようにし、冗長にならないよう注意する。

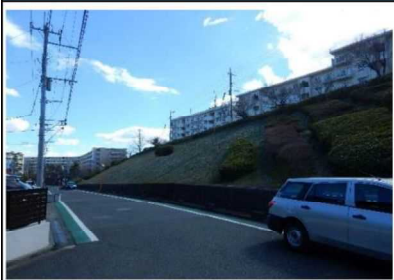
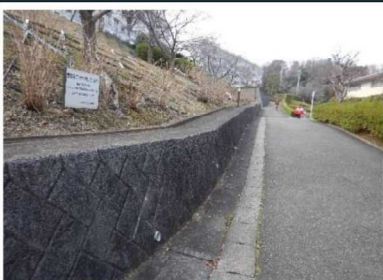
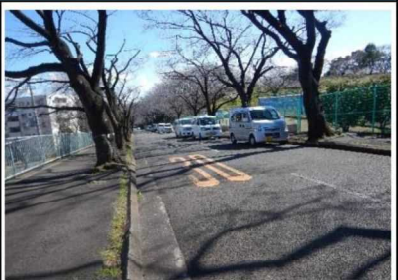
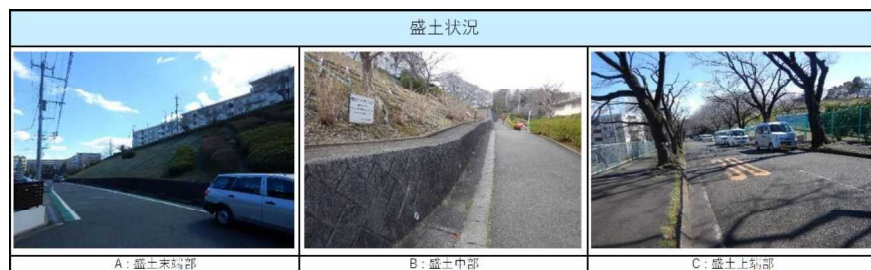
盛土状況

A：盛土末端部

B：盛土中部

C：盛土上端部

盛土の状況がわかるような写真を記録したもの。変状や記録に残すような箇所がない盛土でもこの写真は必ず撮影する。

状況写真は盛土の概容がわかるよう、離れた位置からできるだけ広い範囲が収まるように撮影する。可能であれば盛土の上端部と末端部だけでなく、盛土内中部の状況も撮影する。

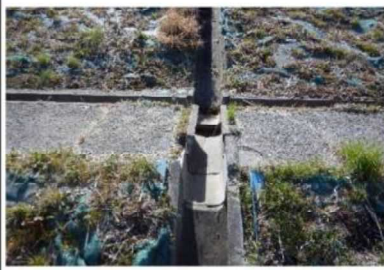
### 箇所①

【コメント】 排水溝の破壊  
滑動崩落との関連性は不明

| 箇所番号 | 内容 | 滑動崩落との関連性 | 計測値もしくは状況 | 前回との差異 | 滑動崩落との関連性 | 計測値もしくは状況 | 前回との差異 |
|---|---|---|---|---|---|---|---|
| ① | 縦排水溝の破損 | △ | - | - | ○ | - | - |

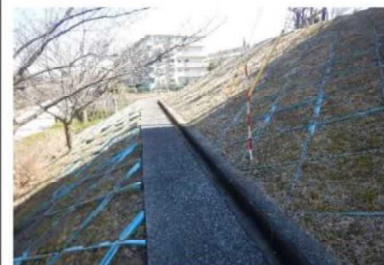
### 箇所③

【コメント】 排水溝および小段のクラック(遠景)  
滑動崩落との関連性は不明

【コメント】 排水溝および小段のクラック(近景)  
計測値：21mm

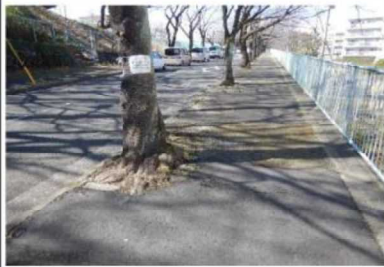
### 箇所④

【コメント】 歩道上のクラック  
木の根上がりによるもので、滑動崩落とは関係がない

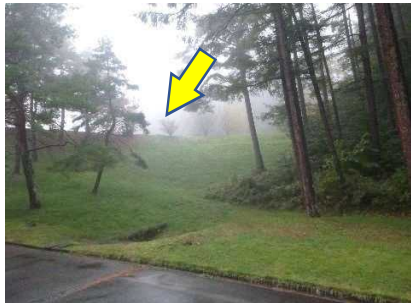
| 経過観察<br>着目点 | 写真1 | | | <div>&lt;場所&gt;</div> <div>・法面</div> <div>&lt;確認事項&gt;</div> <div>・変状、湧水の有無</div> | |

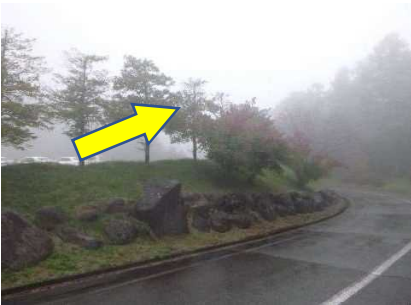
| | 写真2 | | | <div>&lt;場所&gt;</div> <div>・宅盤</div> <div>&lt;確認事項&gt;</div> <div>・亀裂等の有無</div> | |
