令和5年9月2日 「昭和28年水害を振り返る」 京都府立 京都学・歴彩館 講演会資料

# 昭和28年災害をはじめとする自然災害伝承物と伝承文化

# 辻 謙一

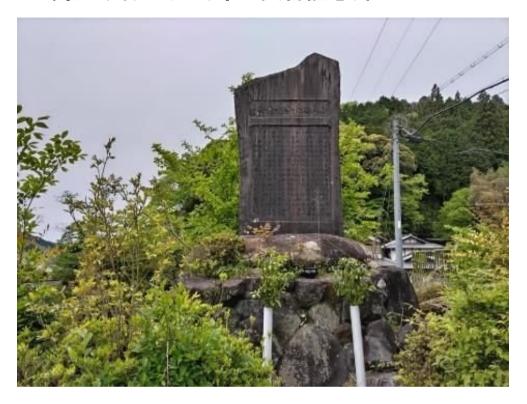
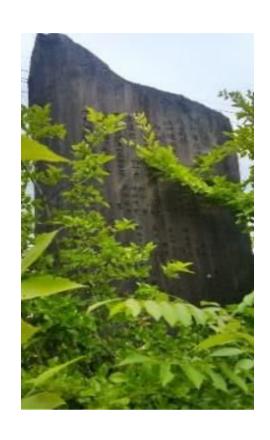
#### 〇南山城村 北大河原 災害記念碑

昭和28年8月15日未明に発生した水害。前夜からの豪雨は雷をともない、12時間の推定雨量は570mm。現在の南山城村にあたる2村、大河原村と高山村の全域で山津波が発生し、中小の河川は土石流に見舞われた。

この碑の後ろを流れる山城谷川は、関西本線の土手をくり抜いたトンネルを流れていたが、 土石流でトンネルが詰まってダムとなり、夜中の3時頃ごう音とともに決壊。下流の民家二十数 戸がのみこまれ、ここだけで36人、押原区でも14人が亡くなった。

村では、災害の記念日である昭和31年8月15日に災禍の惨状を記して後世に残すため、この石碑を建立。

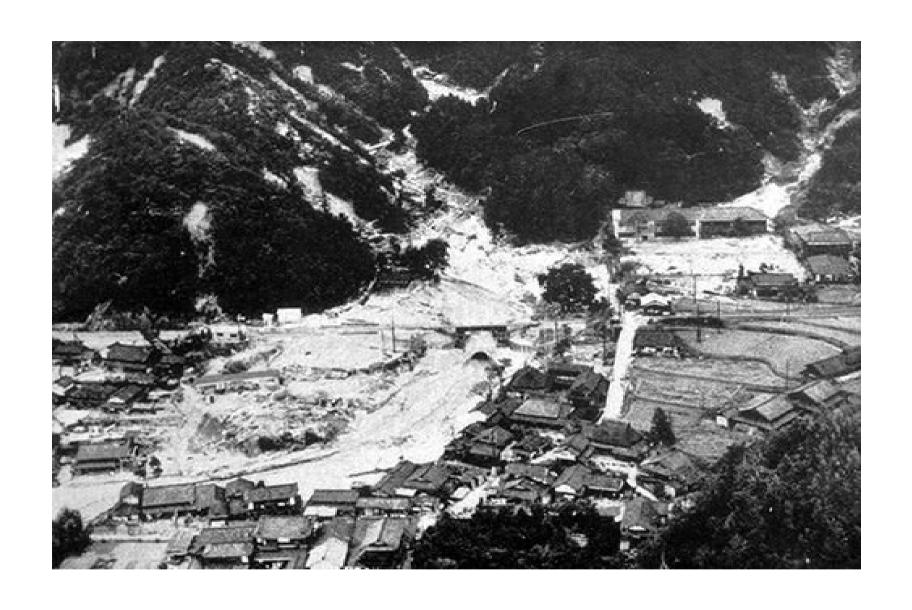
水害直後の写真 南山城村体験観光推進協議会HPから引用 写真の右上にあるのは、被害を受けた旧大河原小学校校舎と運動場で土石流の爪痕を見 ることができる。中ほどには関西線の山城谷川の橋も見える

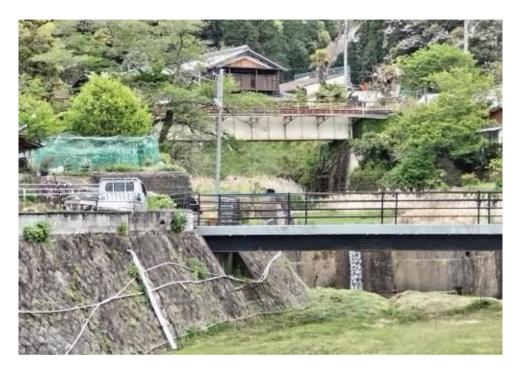
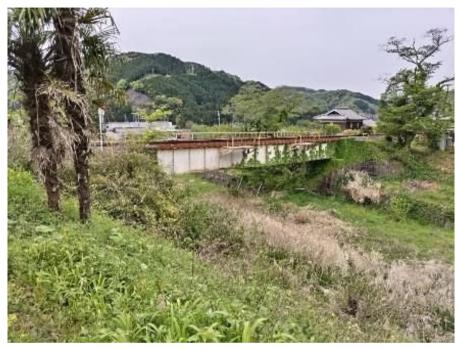
昭和28年に土砂ダムができ、ダムが崩壊した山城谷川の関西線トンネル(当時)付近の現況 (現在はプレートガーター式橋梁となっている)

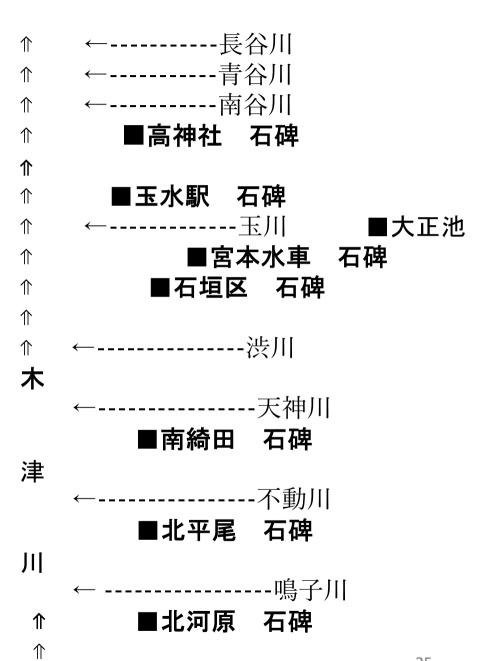
木津川右岸 天井川模式図

当時天井川8河川中、決壊しなかっ たのは、青谷川だけ

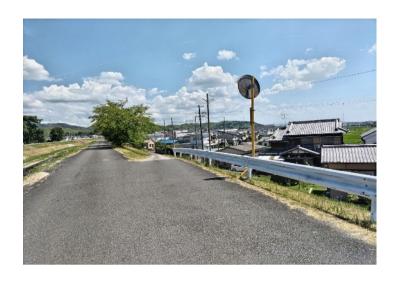
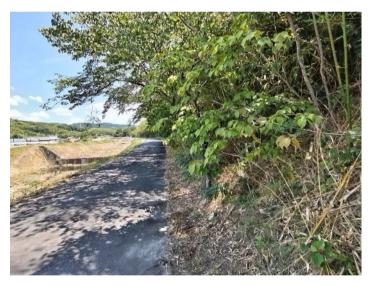
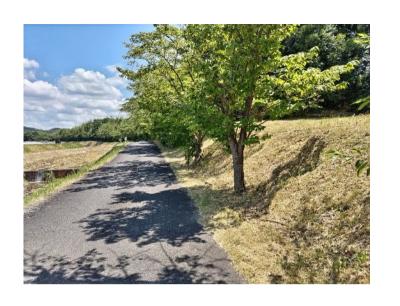
不動川現況 災害前の一部河床切り下げ前の堤防が今も一部区間で残されている今の舗装面が被災当時の川底のレベル被災時の右岸の堤防は現在の河道内にあった

不動川は右岸3箇所、左岸3箇所と下流側から次々と決壊し奈良線上の川底も抜落

堤高は被災時、田の面から16.5m 平尾村絵図では 「田地より川床まで高さ10間(約18m)」 と記載

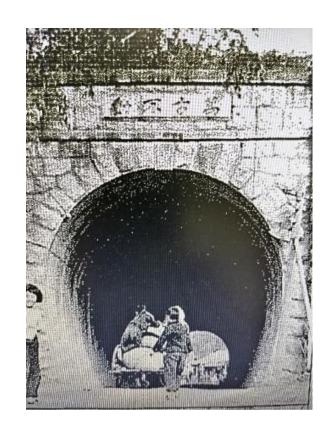
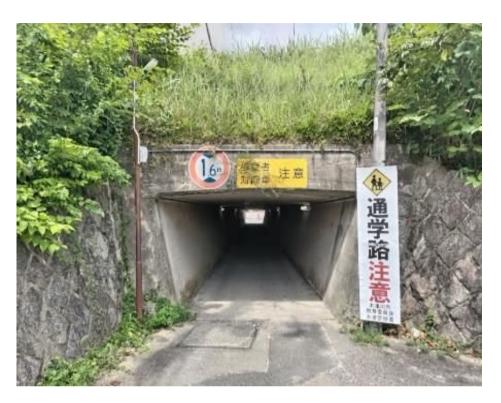
もともとこの不動川の道路トンネルは大正3年に作られたが、昭和28年南山城水害による災害復旧に併せた改良工事で天井川である不動川の河床が3m以上切り下げられたため、トンネルの高さが、1.6mに減少することとなった。

最初にこのトンネルの右岸下流側が決壊した。

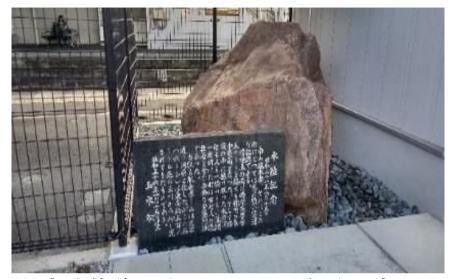
↑駅舎改修後(ホームに入らなくても見ることができる)⇒地域からの要望で、 駅舎改修後も存続されることとなった。

それはこの町にとって忘れ難い悲運な記録である。前夜来の雨は時間雨量百五十ミリを超える稀有の集中豪雨となった。そして暗夜の中に猛り狂った水魔は町も人も一瞬のうちに躁躍。一夜明けた町は百七人の犠牲者を含む無惨な受難地獄であった。当駅も駅舎ホームは文字通り河原と化したが、この石(6トン)は東南約五百メートル先の玉川から押し流されてきたものである。

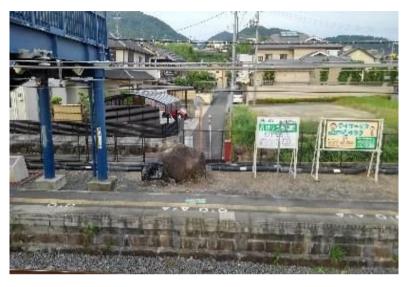
↑駅舎改修前 (ホームの中からしか見ることができ なかった)

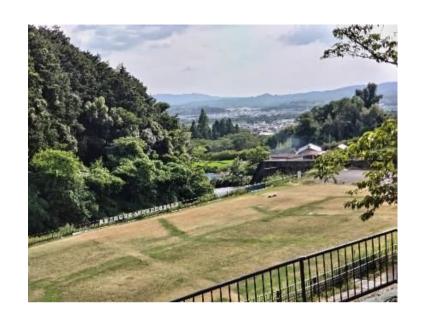
玉川の渓谷出口部(標高約90m) から 玉水駅付近(標高約30m) の現況遠望

距離は、1.6kmであるが、60mもの 標高差がある

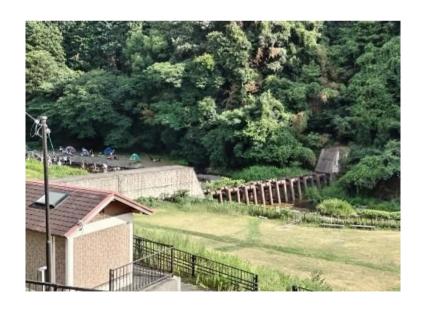
現況の玉川の渓谷出口部のスリット式砂防ダム

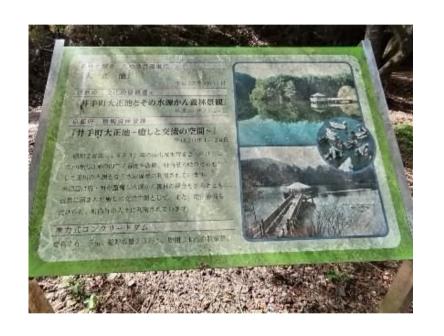
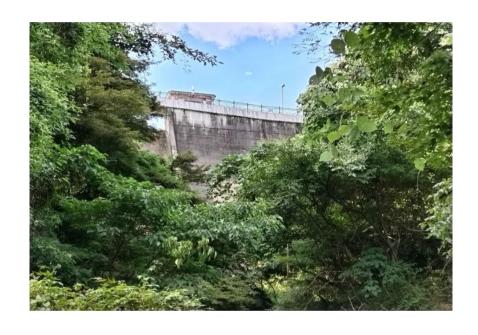
# ●井手町 大正池 癒しと交流の空間

昭和28年(1953)年の南山城水害をきっかけとし、江戸時代以来の旧二ノ谷池を改修、府内最大級のため池として玉川の水源となり水田灌漑に利用されています。

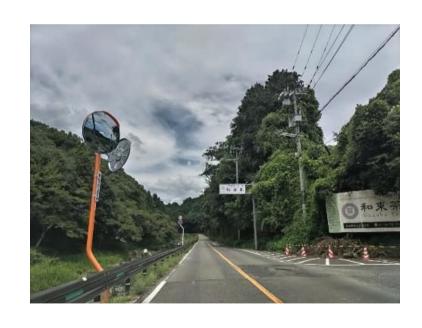
現 在 の 木 津 信 楽 線 木津川市加茂町との境界付近

ようやく明治中期になって、この狭隘部に新道がつけられ、それが昭和28年の南山城水害後、当時の水口木津線(現:木津信楽線)は、主要地方道となり、改修され、現在の2車線道路として生まれ変わった。

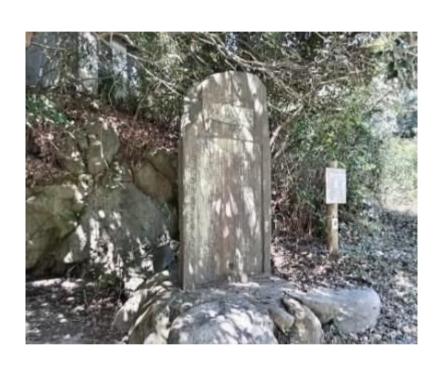
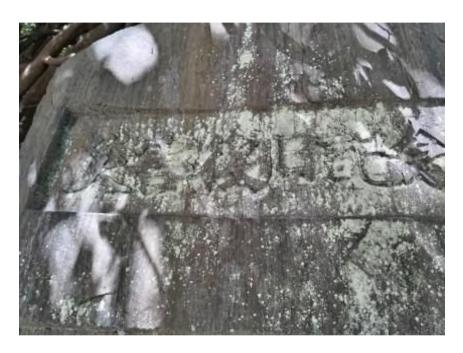
災害復旧記念碑 和東川右岸

鎌倉中期(1222年)海住山寺慈心上人の努力で和東川から水を引き、10数年かけて約6.8kmの大農業用水路(大井手用水路)を造った。

当時は機械などなく、全て人手で山肌を拓き、岩を削る大変な工事であった。 これにより瓶原の米の収穫量は約600石から江戸時代には2500石までになった。 昭和28年、南山城大水害で大きな被害を受けたが、取水部分を除いて復旧、 新たな取水口(頭首工)が下流に設けられた。

平成5年に頭首工が改修され、慈心上人功徳碑も井出枕から頭首工の岸に移設された。800年経った今もその当時の基本的な仕組みは変わることなく農業用水として利用されている。

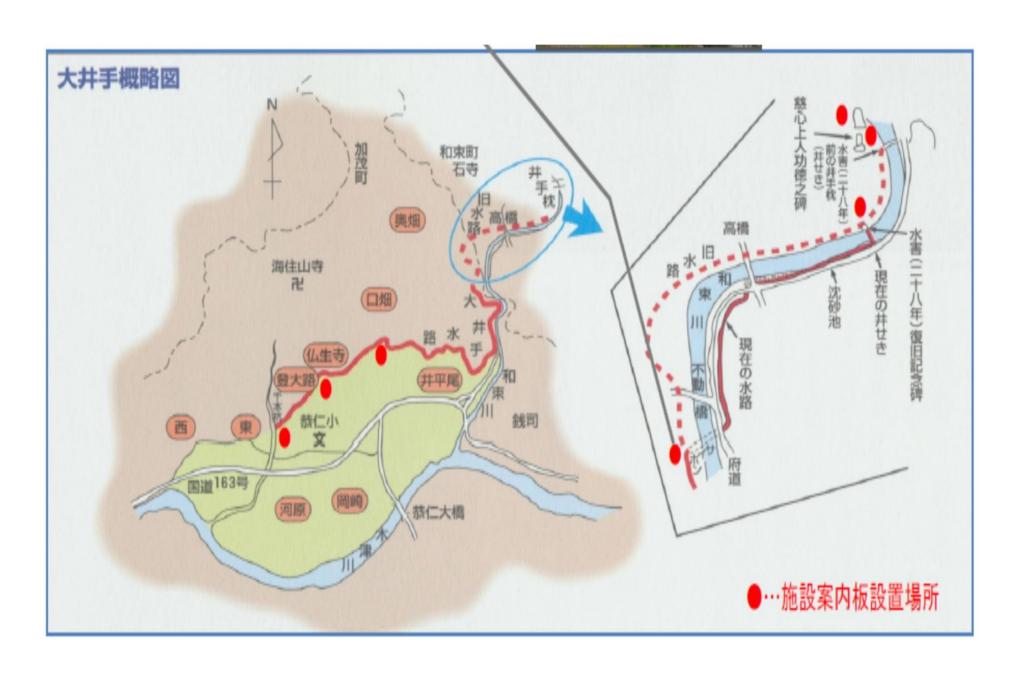
用水の隧道 長さ250m 南山城水害で被害を受け、用水横の斜面が崩れ たため、トンネルを掘って修復された。

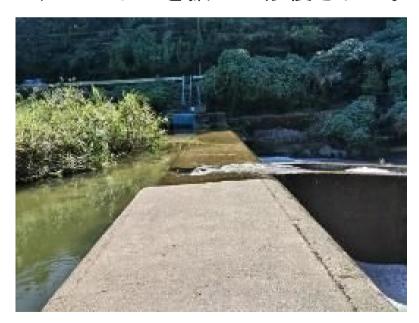
頭首工 和東川

京都府の農業土木技術 の素晴らしさを感じた 施設のひとつ

土木と農業土木とは、 両輪であることを再認 識できた貴重な構造物

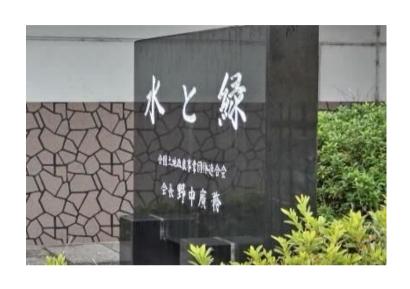
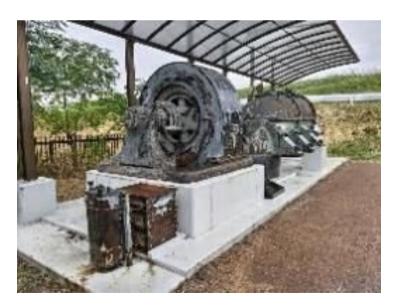
# ●京都市 伏見区 巨椋池排水機場 水と緑

昭和28年9月25日、台風13号による大雨で、宇治川が決壊し、干拓地及びその周辺約2900ヘクタールが浸水、干拓田の完全排水を終えたのは、その25日後のことであった。

この碑の天端高さが、その時の最高水位を表す。

昭和28年の台風13号による宇治川左岸 の堤防決壊(今の伏見区向島大黒町付 近・この場所から約2km北東)時の浸 水を教訓に、原動機室自体が当時の最 高水位よりも高い位置に造られている。 平成17年、新排水機場に役目を引き継 いだ為、旧ポンプを一部展示され、昭 和9年に設置された10台のうちの1台で、 建設当時の姿をそのまま残している。

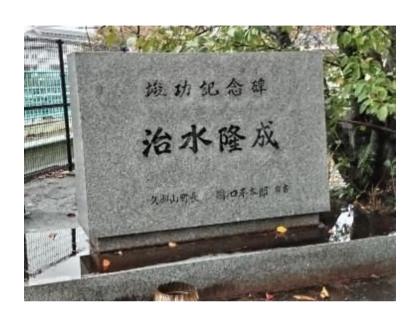
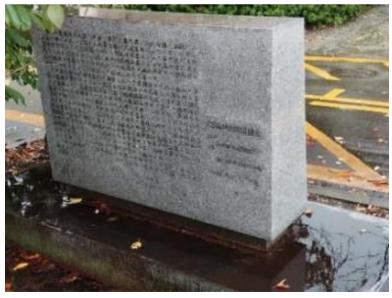
# ●久御山町 久御山排水機場 竣工記念碑

昭和28年の水害以降、河川改修や堤防の 強化に併せ、内水排除対策が進められて いる。

市街地からの内水を古川や宇治川に強制的にポンプにより排水する施設として、 昭和48年久御山排水山排水機場が完成。

久御山排水機場は、巨椋池地区の内水排除計画の策定に伴って巨椋池排水機場に 隣接して新設され、

昭和48年度に 30.0㎡/sのポンプ1台にて 稼働、

昭和62年度と平成4年度に各30.0㎡/sのポンプが増設、計排水能力90.0㎡/sとして現在に至る。

久御山排水機場は、宇治川洪水の古川への逆流を防止するとともに、古川の流水を宇治川へ排水することで、久御山町内の沿川での浸水被害を軽減する役割を担っている。

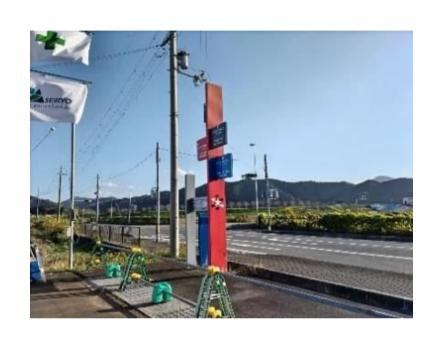
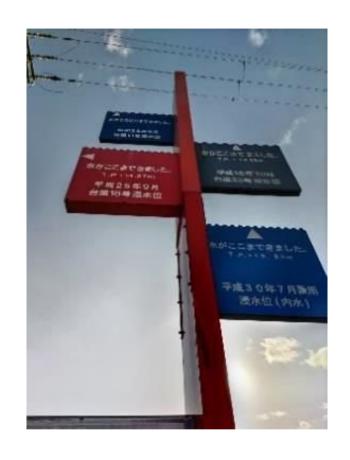
昭和28年、平成16年、平成25年、平成30年をはじめとする最大水位の表示

一番上に「▲水がこの辺りまできました 昭和28年台風13号水位」と記載 されている。
